BEHEERSPLAN ONROEREND ERFGOED

Parochiekerk Sint-Mattheüs met omgeving

Meensel

HEKATE erfgoedonderzoek

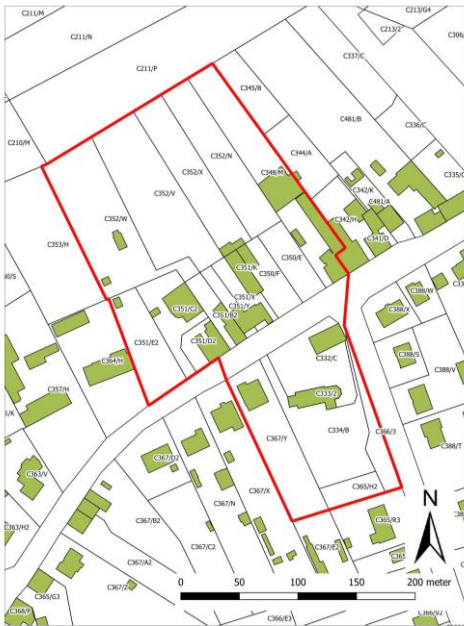
Afbakeningsplan met noordpijl – Bron: Leuven, Onroerend Erfgoed.

De perimeter van het beheersplan valt samen met de afbakening van het beschermde dorpsgezicht zoals weergegeven op het plan dat deel uitmaakt van het ministerieel besluit.

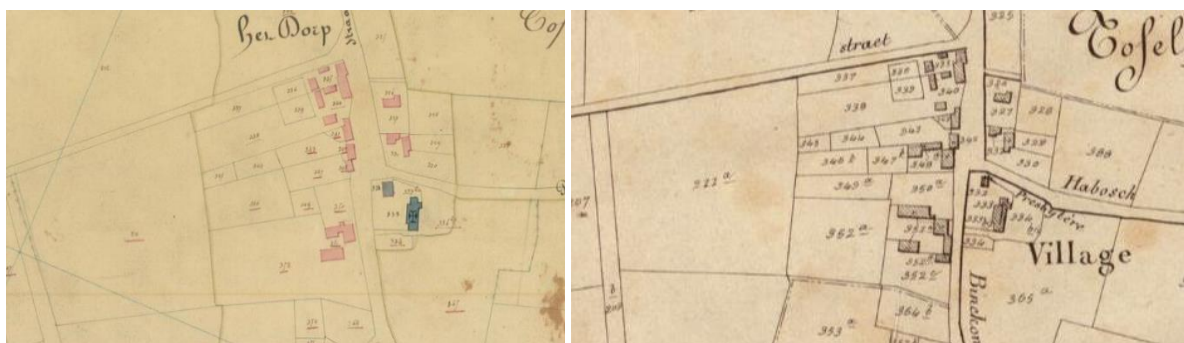
Afb. 6 en 7. De pleinvormige verbreding ten noordoosten van de kerk. Primitief kadasterplan van 1824 en de Popkaart van ca. 1860 – Bron: www.cartesius.be en www.geo.onroendergoed.be.

Het T-vormig stratenplan in de dorpskern is reeds herkenbaar op 18^{de}-eeuwse kaarten (afb. 29-30) en werd oorspronkelijk gekenmerkt door een pleinvormige verbreding ten noordoosten van de kerk waarrond de schaarse bebouwing zich concentreerde. Ten gevolge van een collegebeslissing in 1939 werd de pleinvormige verbreding, toen gekend als de "gemeentplaats", gedeeltelijk gesupprimeerd. Het zuidelijke deel van het openbaar domein werd aan de aanpalende eigenaars afgestaan en de straat rechtgetrokken.

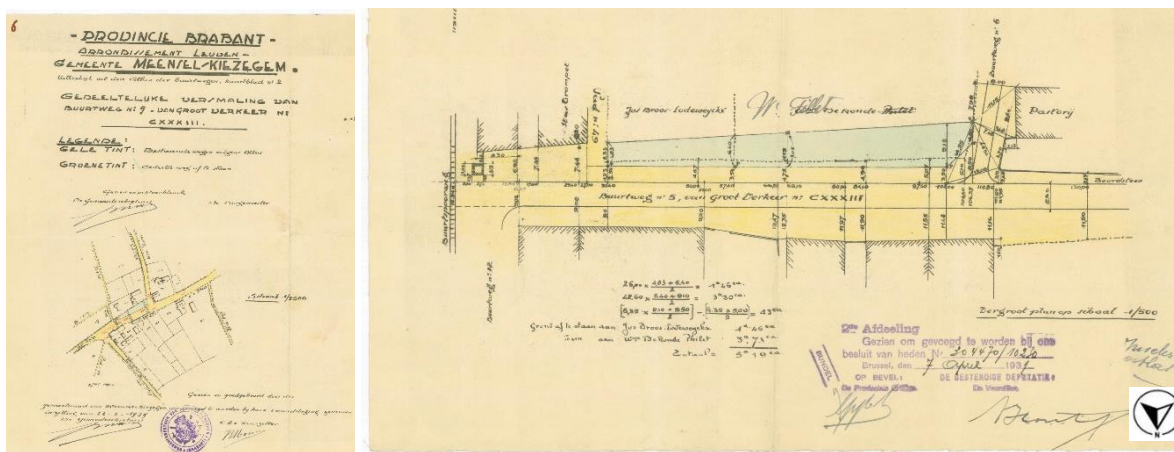
Afb. 8. De blauwe zone werd gesupprimeerd – Bron: <http://geo.vlaamsbrabant.be/mobiliteit/>: Atlas der Buurtwegen, wijzigingen, 22-2-1939.

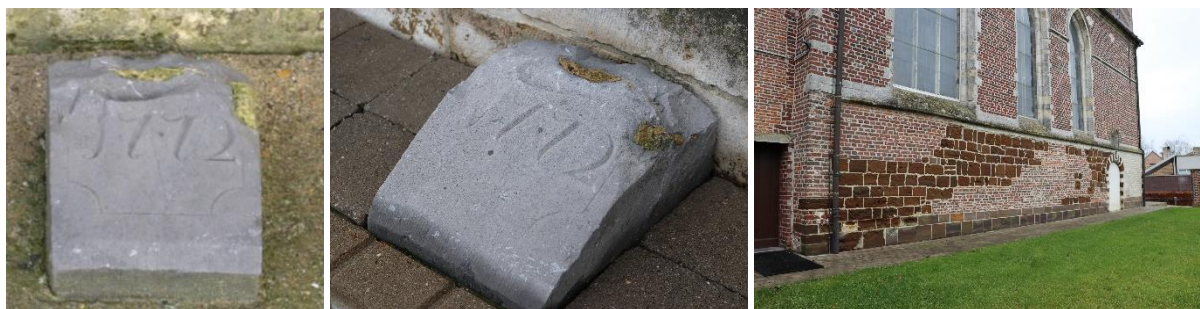
Afb. 10 – 12. De losse datumsteen "1772" ten zuiden van de kerk verwijst naar de bouw van de toren. De eerste foto uit het kerkenbeleidsplan (versie 2-5-2019, p. 13) is voor 2016 te dateren, de foto ernaast is de huidige toestand. Om de leesbaarheid van de datum te behouden, wordt de steen best in de kerk bewaard.

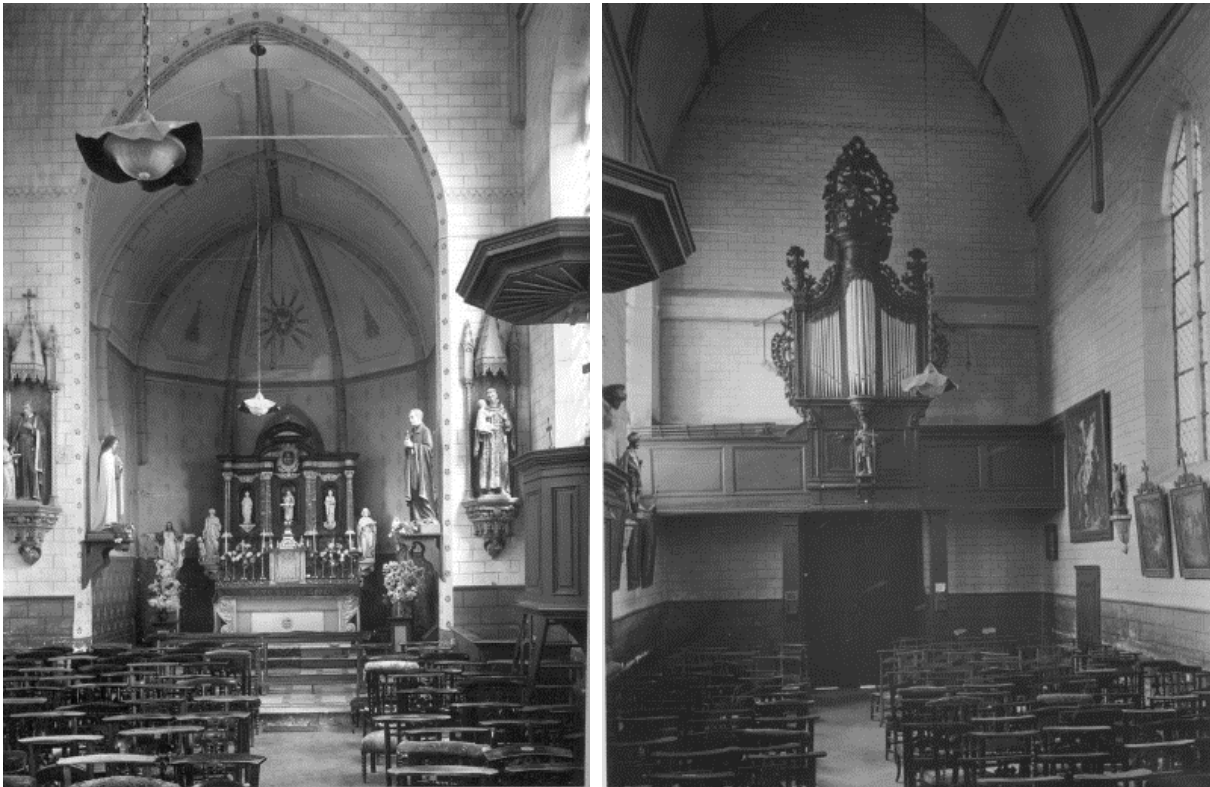
Afb. 17 en 18. Het kerkinterieur met neo-gotische aankleding in 1944. De preekstoel, de kerkmeestersbank onder de neogotische nis en de geschilderde kruisweg zijn nog aanwezig en de meeste beelden hebben nog hun oorspronkelijke polychromie – Bron: KIK.

Detail uit afb. 17. Met uitzondering van de beelden in en naast het barokke altaar zijn de overige beelden gepolychromeerd. De vandaag verdwenen beelden uiterst links en het tweede van rechts stellen de Heilige Gerardus Majella (1726-1755) en de Heilige Jan Berghmans (1599-1621) voor, wiens relieken ook in de kerk bewaard worden. De beelden werden vermoedelijk aangekocht naar aanleiding van hun zaligverklaring (resp. 1893 en 1865) of heiligverklaring (resp. 1904 en 1885) – Bron foto: KIK.

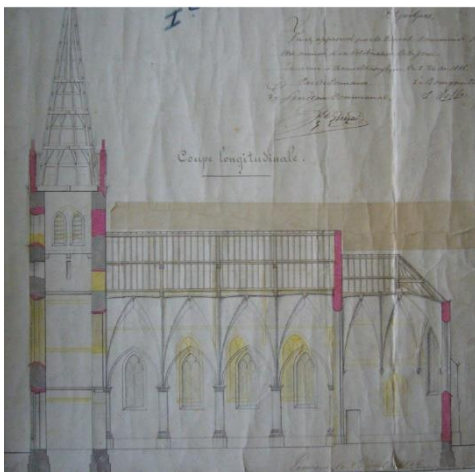
Afb. 20. Ontwerpplan van 1886. Bewaarplaats: archief van de kerkfabriek – Bron: <https://meensel-kiezegem.be>.

Ondanks alle herstellings- en verfraaiingswerken had E.H. Guillelmus Pulinckx toch het idee opgevat het kleine plattelandskerkje op termijn te vervangen door een nieuw en groter gebouw. Het "schone en goede plan" van 1866 naar ontwerp van provinciaal architect Alexander van Arenberg (1799-1877)²⁰ werd echter niet weerhouden door de Koninklijke Commissie voor Monumenten. In de daarop volgende decennia volgden zijn zoon Louis (1834-1888) en kleinzoon Augustin (1870-1937) hem op en tekenden ze menig ontwerp dat ofwel door de Koninklijke Commissie voor Monumenten ofwel door de kerkfabriek als niet valabel of te duur werd bestempeld. Zo herbergt het archief van de kerkfabriek plannen van 1886, 1887, 1889, 1895, 1897 en 1898²¹ (afb.20-23). Enkel het ontwerp van 1889 kreeg in januari 1890 een gunstige beoordeling van de Koninklijke commissie en werd eveneens op de zitting van 6 april 1890 samen met de kostenraming door de kerkfabriek goedgekeurd. Uiteindelijk werd het project omwille van de hoge kostprijs toch niet uitgevoerd. Mogelijk werd ter compensatie van de mislukte bouwplannen de binnenruimte van de kerk heropgewaarderd met een polychrome neogotische interieurbeschildering.

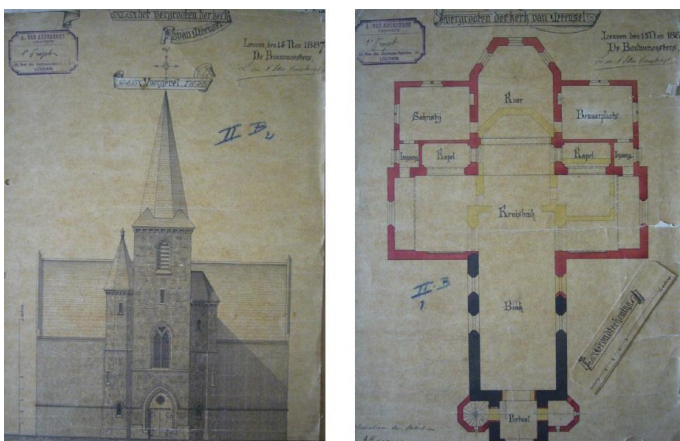
Afb. 21. Ontwerpplan van 1887. Bewaarplaats: archief van de kerkfabriek – Bron: <https://meensel-kiezegem.be>.

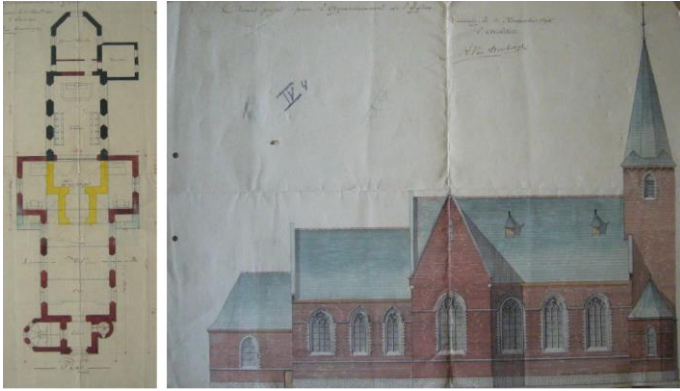
Afb. 22. Ontwerpplan van 1895. Bewaarplaats: archief van de kerkfabriek – Bron: <https://meensel-kiezegem.be>.

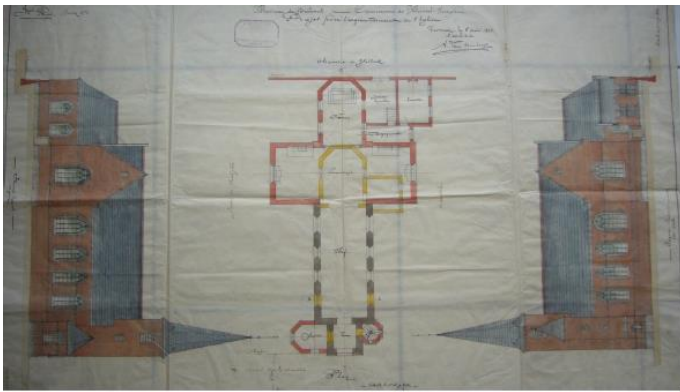
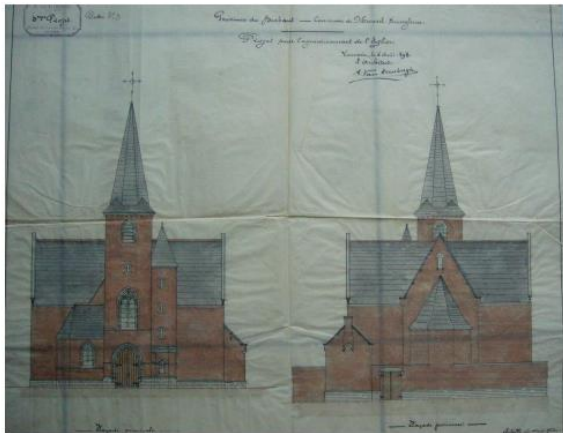
Afb. 23. Ontwerpplan van 1898. Bewaarplaats: archief van de kerkfabriek – Bron: <https://meensel-kiezegem.be>.

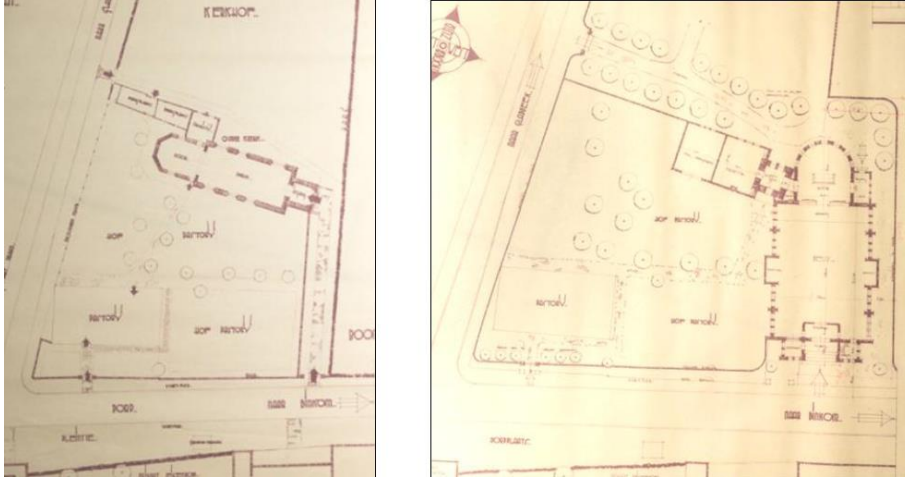
Afb. 24. Ontwerpplan van 1941. Links de bestaande toestand, rechts de nieuwe kerk. Bewaarplaats: archief van de kerkfabriek – Bron: <https://meensel-kiezegem.be>.

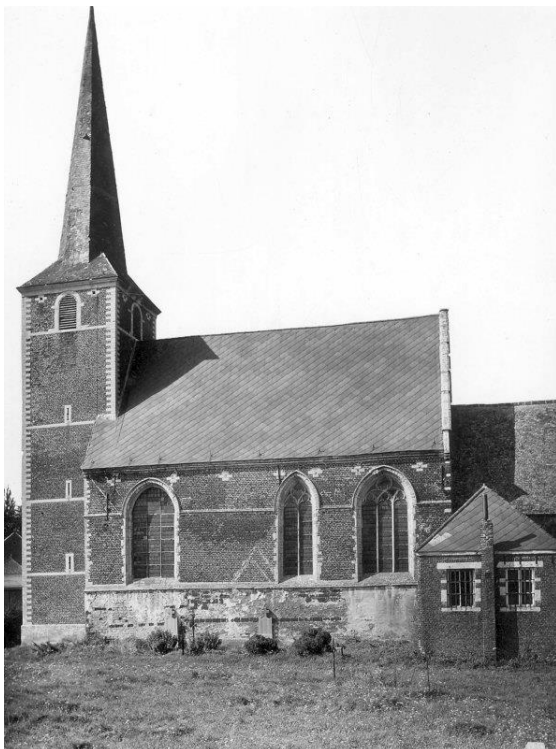
Afb. 25. De toestand van het kerkje ten tijde van de nieuwbouwplannen van pastoor Sloots. Let ook op het met gras begroeide en pas geruimde kerkhof. De aftekening van het zadeldakje op de zijgevel van de kerk duidt vermoedelijk op de voormalige aanwezigheid van een calvarie op het kerkhof. Foto van 1944 – Bron: KIK.

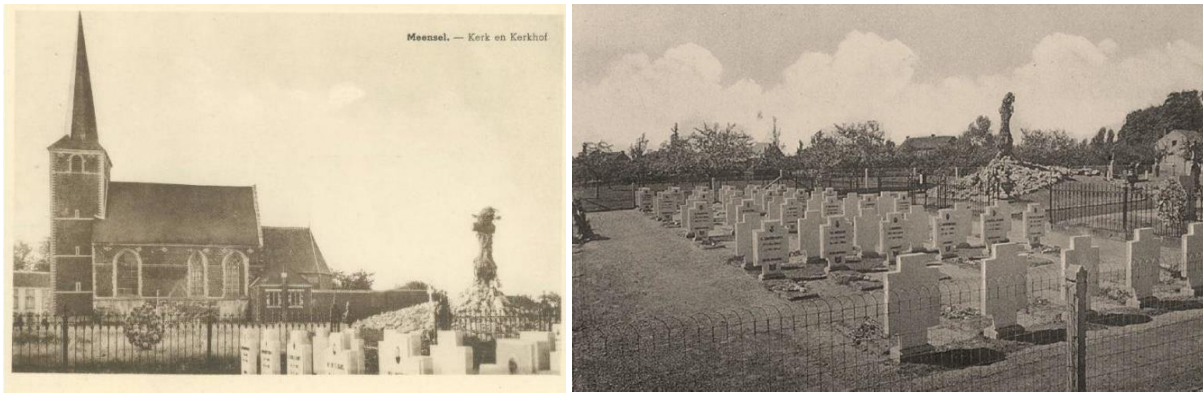
Afb.31 en 32. De twee oudste bronnen voor de grafkelder van de burgemeestersfamilie Kenes-Heps en het smeed- en gietijzeren hekwerk van de firma Van Aerschot dat het kerkhof aan de zuidkant afsloot. De afbeeldingen zijn ca. 1945-1950 te dateren – Bron: postkaart: www.delcampe.net en <https://meensel-kiezegem.be>.

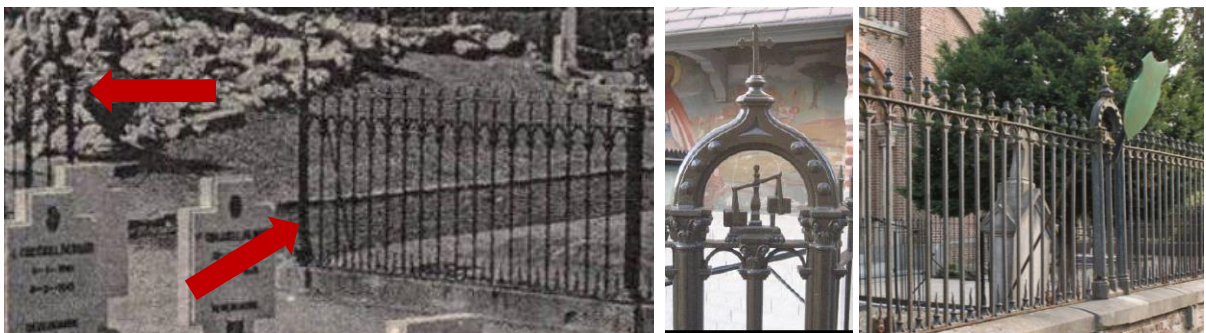
Afb.33-35. Detail van het hekwerk uit afb.32. Daarnaast een gelijkaardige hekpijler met funeraire symboliek in het begijnhof van Herentals (1878-1879) en een gelijkaardig hekwerk met hekpijlers aan het kerkhof van Neerharen (ca. 1879). Het wapenschild is een latere toevoeging.

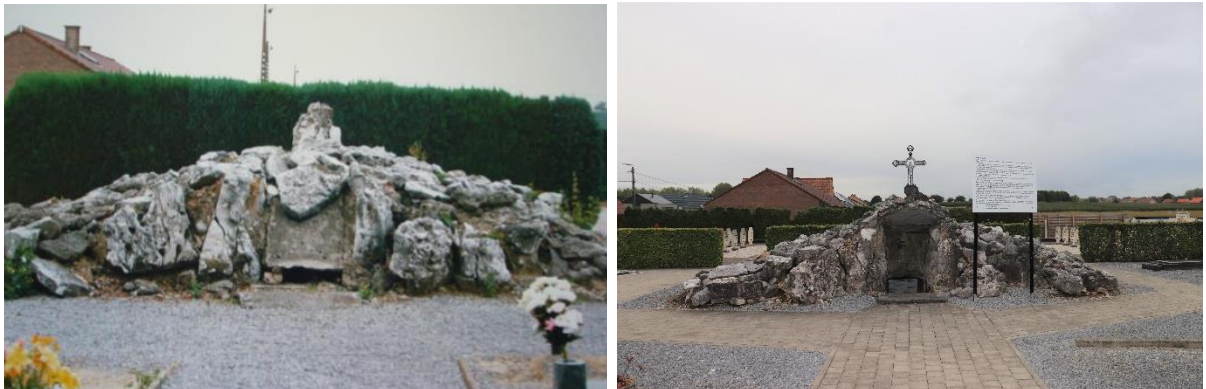
Afb. 36-37. De familiegrafkelder van burgemeester Kenes-Heps in september 1993. De hardstenen plaat voor de ingang werd omstreeks 1950 geplaatst. In 1997-1998 werd de bovengrondse constructie geconsolideerd en de grafkelder gerenoveerd en opengesteld voor publiek – Bron: https://meensel-kiezegem.be/wp-content/uploads/2018/07/meensel_kiezegem_foto_vroeger_nu_deel_17-1.pdf.

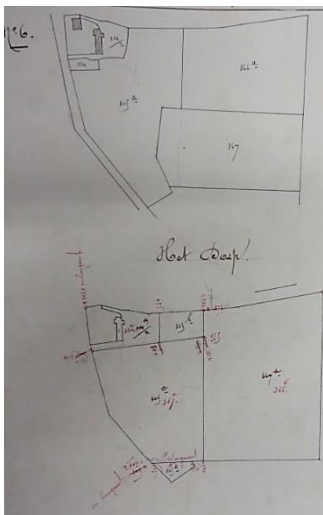
Afb.38. Uitbreiding van het kerkhof in 1879 – Bron: Brussel, Archief van het kadaster, 1879/6.

35 jaar later, op 29 april 1879, schenkt zijn zoon Jan Franciscus Kenes opnieuw een stuk grond aan de kerkfabriek. Ditmaal voor de uitbreiding van het kerkhof waarop hij vrijwel meteen een nieuwe grafkelder laat optrekken (afb. 38)³². Gelijktijdig wordt de westelijke toegangsweg naar de kerk en het achterliggend kerkhof verbreed. Het kerkhof – dat zeker tot na het midden van de 20^{ste} eeuw uit een grasveld met verspreide graven bestond – werd achteraan afgesloten door een fraai smeed- en gietijzeren hekwerk met funeraire symboliek dat op basis van stilistisch vergelijkingsmateriaal kan toegeschreven worden aan ijzergieterij Van Aerschot uit Herentals³³ (afb. 33-35). Tegen dit hekwerk werd het nieuwe, monumentale familiegraf opgetrokken. De enorme onderbouw bestaat uit een bakstenen tongewelfde constructie voorzien van 22 nissen en neemt ondergrondse zo'n 36m² in beslag. Het bovengrondse grafmonument verzinnebeeldt de berg Golgotha, de berg waar Christus werd gekruisigd, en is opgevat als een opvallende monumentale rotsformatie met hoog oprijzend stenen kruis. De vier ijzeren vuurpotten op de hoeken van het monument symboliseren het leven na de dood waarbij het goddelijk licht van de vuurpotten de dode naar het Hemelrijk begeleiden. Een symbool dat trouwens ook op het hekwerk aan de woning van de familie Kenes terug te vinden is (Binkomstraat 6-8).

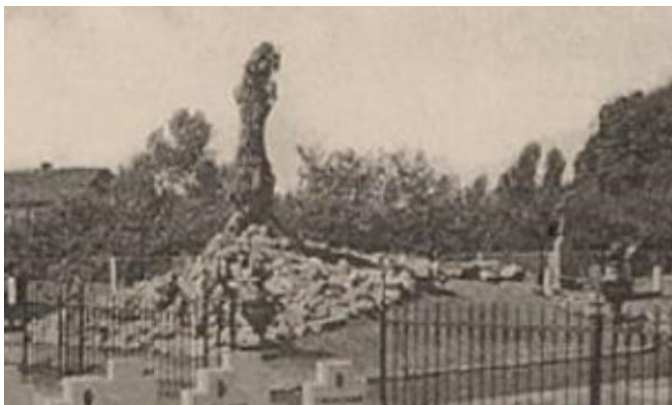
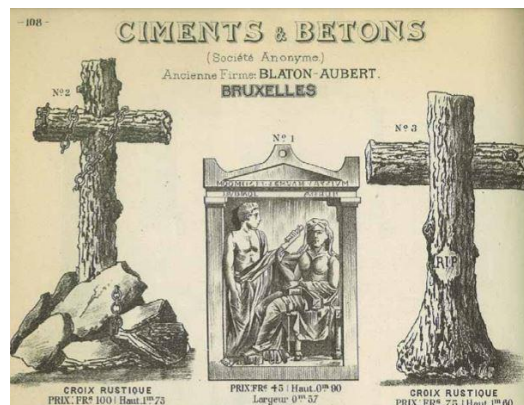
Afb. 39-40. Detail van het grafmonument uit afb. 32. Daarnaast een pagina uit de catalogus van de Brusselse firma Blaton-Aubert (1888) met enkele voorbeelden van kruisen in betonrustiek - Bron: <https://www.mot.be>.

Naar verluidt werd het monumentale, 3 meter hoge stenen kruis waarvan slechts twee vage afbeeldingen bestaan, ca. 1950 getroffen door een blikseminslag en niet meer heropgericht³⁴. Mogelijks betrof het een kruis in betonrustiek zoals o.m. veelvuldig vervaardigd in de 19^{de}-eeuw door de Brusselse firma Blaton-Aubert die ook vier tuinbeelden leverden voor het herenboerenparkje achter het herenhuis van de familie Kenes³⁵ (zie relict-fiche Binkomstraat 6-8).

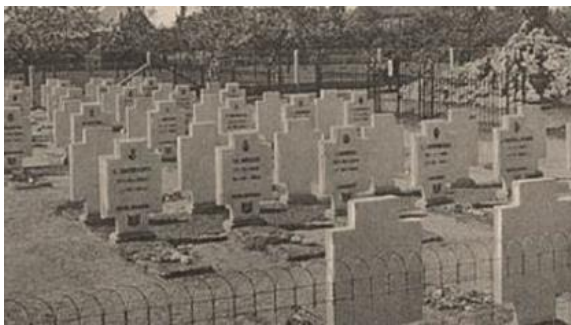
Afb. 41. De grafkruisen worden voorafgegaan door een aarden bedje – Bron: detail uit afb. 32.

werden. Negen rijen van zes graven vormen de laatste rustplaats van 49 gedeporteerde burgers, 4 burgerslachtoffers en 1 Canadese piloot. De grafkruisen uit similliteen staan op een hardstenen voet en liggen per rij in een grasperk waarbij ieder graf wordt vooraf gegaan door een aarden bedje. Elk kruis is voorzien van een portret op keramiek, naam, geboorte- en sterftedatum, sterfplaats en de Belgische vlag. Het graf van majoor-piloot Edward Blenkinsop heeft een Canadese vlag.

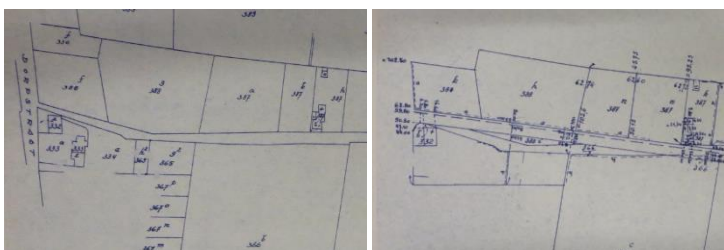
Afb. 42. Heraanleg Heibosstraat ca. 1963 – Bron: Brussel, Archief van het kadaster, Tielt-Winge, mutatieschets 1964/23.

Als in het begin van de jaren 1960 de Heibosstraat wordt rechtgetrokken (afb. 42) maakt men van de vrijgekomen ruimte gebruik om vóór het kerkhof een ruime parking aan te leggen. Ter gelegenheid van de 20^{ste} herdenkingsverjaardag van de razzia bouwt men voor het ereperk een kapel toegewijd aan Onze-Lieve-Vrouw van Smarten zoals de gedenksteen aangeeft: "DEZE KAPEL WERD GEBOUWD IN 1964 TWINTIG JAAR NA DE TRAGISCHE DAGEN DIE MEENSEL BELEEFDE". De bakstenen kapel met betonnen luifel is een ontwerp van architect Jos Stas (1930-2003), de piëta in terracotta is van de hand van K. Cammaer. Op 2 augustus 1964 vond de plechtige inhuldiging plaats. Het hoger gelegen ereperk, sindsdien ontsloten via aan het openbaar domein, krijgt samen met de kapel een nieuwe omgevingsaanleg. Het volledige terrein wordt bedekt met rode mijnsplit met uitzondering van de 54 graven die ingebed zijn in een perk van witte kiezels. Rond het perk worden een aantal bomen aangeplant en op de hoeken plaatste men de vier vuurpotten afkomstig van de grafkelder van de familie Kenes. De bank van Kambala-teak, een Congolese houtsoort, is ondertussen verdwenen en werd op 50ste verjaardagsherdenking op 7 augustus 1994 vervangen door een hardstenen sokkel waarop een urne met grond uit het concentratiekamp van Neuengamme. In 2016 werd de rode mijnsplit vervangen door witte en rode betonklinkers.

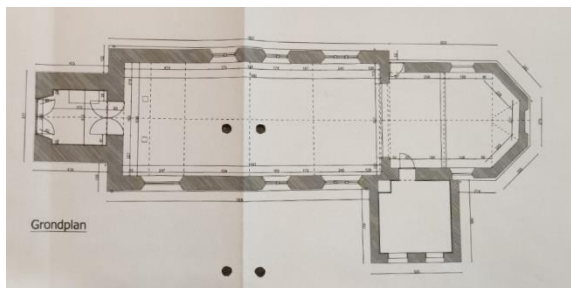
Grondplan, Architectenteam TL/RE-ST/AST 77, 2014 –
Bron: Archief Onroerend Erfgoed.

De overwegend **gotische plattelandskerk** is opgetrokken in **verankerde baksteen** met verwerking van **witte kalksteen** en **ijzerzandsteen** in de **plint** en de **vensteromlijstingen**, terwijl voor de afdekking van het **schip** eternietleien en voor het **koor** en de toren **natuurleien** werden gebruikt. De **plattegrond** toont een **vierkante westtoren** (1772), een **eenbeukig schip** van **drie traveeën** (ca. 1600) en een **lager, driezijdig afgesloten koor** (ca. 1500) met **aansluitende sacristie** aan de **zuidzijde** (1837).

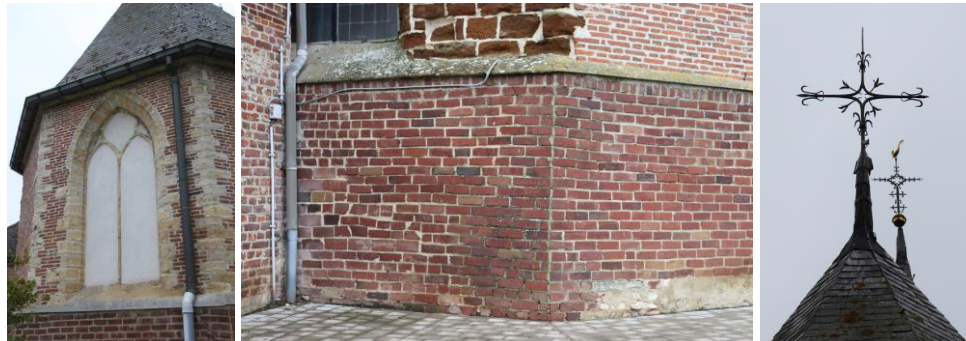
Ook het **smalle, eenbeukige schip** (ca. 1600?) met **steil zadeldak** toont diverse **sporen** van een **oudere constructie**. In de **hoge plint** met gecementeerde **afzaat** is zowel **kalksteen**, **ijzerzandsteen** als **baksteen** verwerkt en dit volgens een **grillig patroon**. De **onderbouw** van de **westelijke muurpartijen** zijn opgetrokken in **Gobertangesteen** en de **zuidelijke zijgevel** vertoont sporen van een **dichtgemetselde deur**⁴¹. Opvallend is tevens de **asymmetrische** schikking van de **twee- en driedigige spitsboogvensters** met **laat-gotische tracering** - drie langs weerszijden - onderling verbonden met een **geprofileerde druiplijst**. **Hoekkettingen**, een reeks **steigergaten** en een **geprofileerde daklijst** in **Gobertange** belijnen het **schip** dat aan de **oostzijde** is afgewerkt met een **gedeeltelijke vrijstaande kopgevel**, voorzien van **top- en schouderstukken** en een **beluikt vierkant venstertje** met **druiplijst**. Tijdens restauratiewerken in het midden van de jaren 1990, waarbij de bakstenen voorzetplint aan de noordzijde werd verwijderd, werd de oorspronkelijke **rondboogvormige toegangsdeur met ijzer- en kalkzandstenen omlijsting**

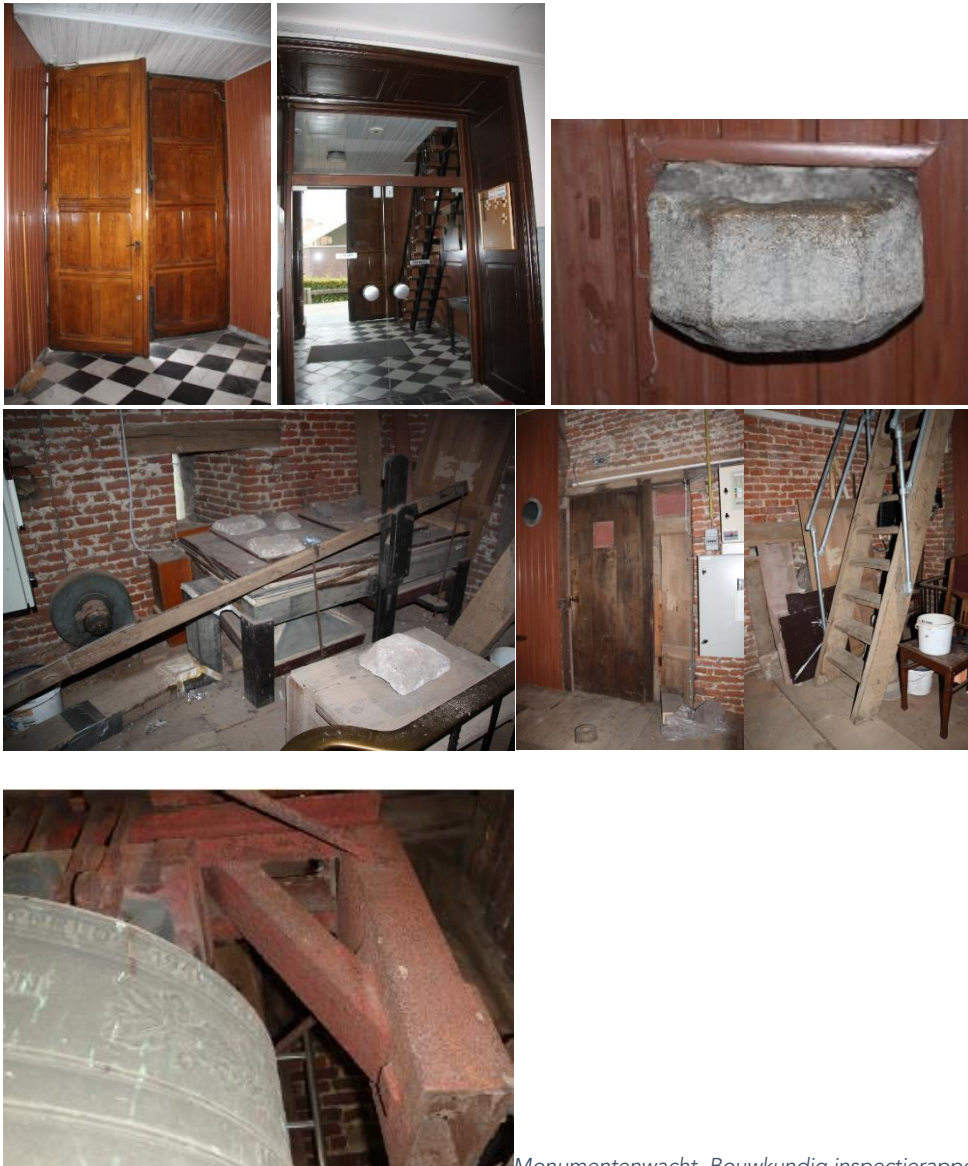
Monumentenwacht, Bouwkundig inspectierapport, 22343/2017/B, p. 17.

Het éénbeukige kerkje wordt vooraf gegaan door de **westtoren** die bestaat uit vijf bouwlagen gescheiden door **houten vloeren van brede planken**. Het **inkomportaal** bezit nog een **wit-zwarte natuurstenen tegelvloer** gelegd in diagonaal patroon en een **hardstenen wijwatervat** in de zuidelijke muur. De wandbekleding in kunststof, de ijzeren trap met houten treden en de glazen tussendeur werden aangebracht tijdens de renovatiewerken in het begin van de jaren 1960. De vernieuwde trap leidt naar de eerste verdieping van de toren waar de **blaasbalg** bewaard wordt. Een **rechthoekige opgeklapte deur** met origineel **hang- en sluitwerk** biedt toegang tot het **smalle doksaal** met het **18de-eeuwse orgel** (zie ook punt 5.2.4. Orgel). Verder leiden een eenvoudige **houten steektrap** en ijzeren brandtrappen naar de **klokkentoren** die **twee klokken** herbergt, hangende in een **ijzeren klokkenstoel**: de grote **Onze-Lieve-Vrouw van Smartenklok** van 1963 uit de gieterij Sergeys en een kleiner 19^{de}-eeuws klokje van 1868 uit de gieterij Van Aerschot-Vandengheyn⁴³ (zie ook punt 3.2.5: Klokken).

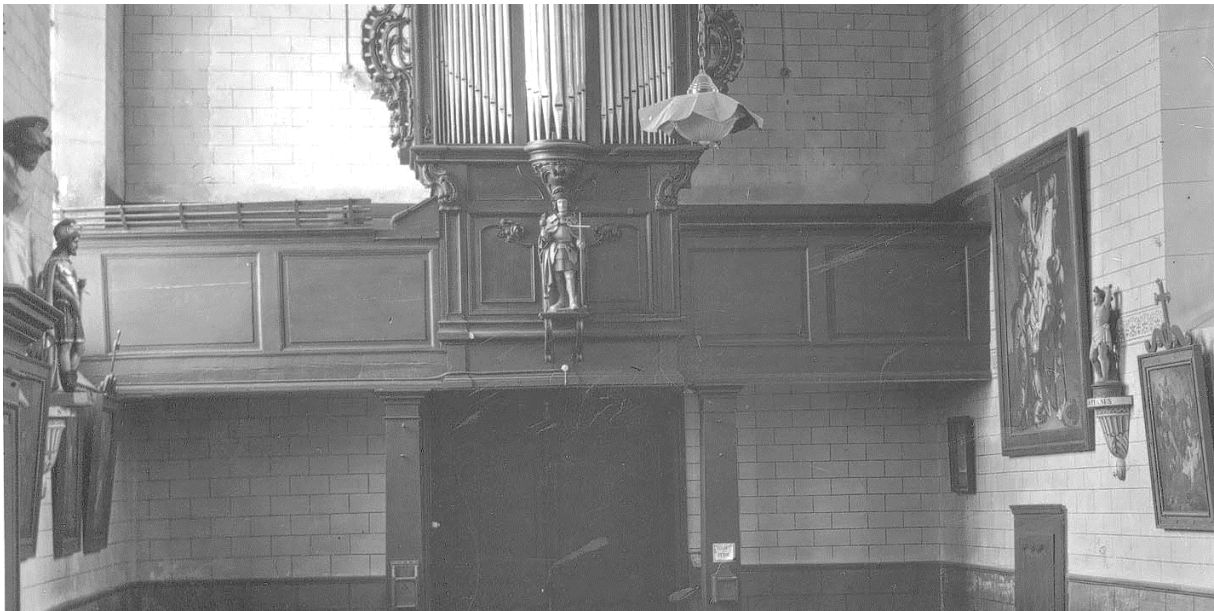
Detail uit afb. 18. Bemerkt van links naar rechts de gepolychromeerde gekruisigde Christus (nu triomfkruis) en de beelden van de Heilige Donatus, de Heilige Lodewijk aan het orgelfront en Sint-Sebastiaan – Bron foto: KIK.

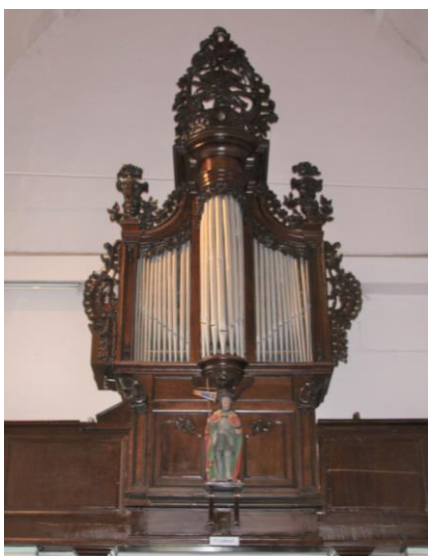
Het **orgel** van de Sint-Mattheüskerk kent een bewogen geschiedenis en zou in oorsprong afkomstig zijn van de Onze-Lieve-Vrouw ten Poelkerk van Tienen. De oorspronkelijke orgelbouwer is niet gekend, maar in 1713 zou Carolus Dillens het orgel hermaken en in 1764 wordt Jan Nau betaald voor omvangrijke werken. In 1785 en 1843 verhuist het orgel respectievelijk naar de kerk van Sint-Joris-Winge en Meensel alwaar orgelbouwer Schretter een nieuw klavier installeerde en de blaasbalg herstelde. In 1857 wordt het orgel deels omgebouwd door de Tiense orgelbouwer P.A. Van Dinter. Een eeuw later plaatst de firma G. Dhondt een elektrische motor ter vervanging van de blaasbalg. In 1975, 1982 en 1986 vonden onderhouds- en herstellingswerken plaats door de firma Pels-D'Hondt uit Herselt waarbij o.m. enkele toetsen werden vernieuwd.

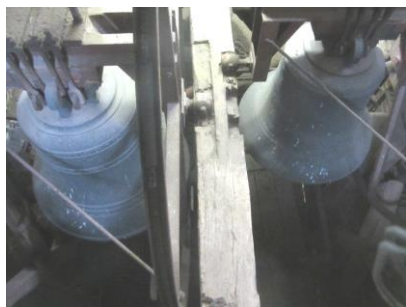
1. Klok van Onze-Lieve-Vrouw van Smarten

Deze klok van de firma Sergeys verving de grote Sint-Mattheüsklok van de firma Van Aerschot die in 1943 werd opgeëist. De wijding van de nieuwe grote klok vond plaats in 1963 in het bijzijn van toenmalig burgemeester Prosper Janssens en de meter en peter van de klok, respectievelijk Delphine Janssens en Alfons Craeninckx.

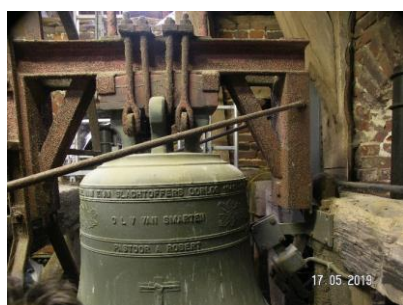
Op de schouder van de klok staat tussen twee gietringen het volgende opschrift: "MEENSEL AAN ZIJN SLACHTOFFERS OORLOG 1940 – 1945 GEGOTEN DOOR FR EN J SERGEYS LEUVEN IN HET JAAR 1963"; wat gevolgd wordt door een sierband met moerbeibladeren. De sierband vermeldt ook de toewijding van de klok: "O L V VAN SMARTEN". Tussen twee paar dubbele gietringen staan dan de namen van de weldoeners: "METER D JANSSENS BURG PR JANSSENS PETER A CRAENINCKX PASTOORA ROBERT". De gekruisigde Christus op de flank is een afbeelding die vaak voorkomt op klokken uit de Sergeysgieterij.

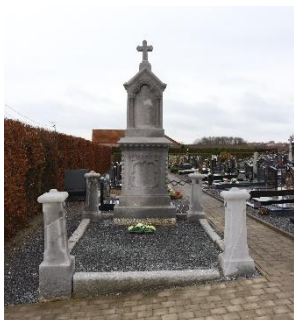
Het best bewaarde **grafmonument** is dat van de **familie Janssens**, opgericht in 1867⁵¹ (MHBC_6_01). Het wordt gevormd door een **hardstenen neogotisch aediculum** op een **hoge sokkel** en is ingeplant aan de **achterzijde van een rechthoekig perk** dat is afgezoomd door **hardstenen boordstenen** en **vier hardstenen hoekpijlers** die voorheen verbonden waren door een **ijzeren ketting**. Het perk is bedekt met grijze kiezels.

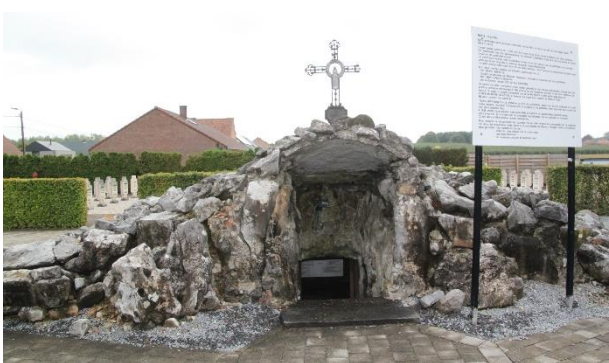
Het meest opmerkelijke grafmonument is echter de **grafkelder** van de **burgemeestersfamilie Kenes-Heps** van 1879, beeldbepalend ingeplant aan de **achterzijde van het kerkhof** (MHBD_1_01). Vandaag rest van het eertijds hoog oprijzende monument, dat de berg Golgotha met het kruis van Christus voorstelde, slechts een **monumentale rotsformatie** waarop nu een enigszins disproportioneel **gietijzeren kruis** staat. De **getoogde opening** biedt toegang tot de bakstenen **tongewelfde grafkelder** die bestaat uit **22 deels dichtgemetselde nissen** en **drie hardstenen zerken** ingewerkt in de vloer die afkomstig zijn van het eerste familiegraf dat in 1844 werd opgericht door Henricus Kenes in de hoek van de kerk en de zuidelijke sacristie (cf. hoofdstuk 2.4.). De **vier vuurpotten** die oorspronkelijk de vier hoeken van het monument accentueerden, zijn terug te vinden op het erekerkhof. De grafkelder werd in 1998 gerenoveerd en de rotsformatie geconsolideerd.

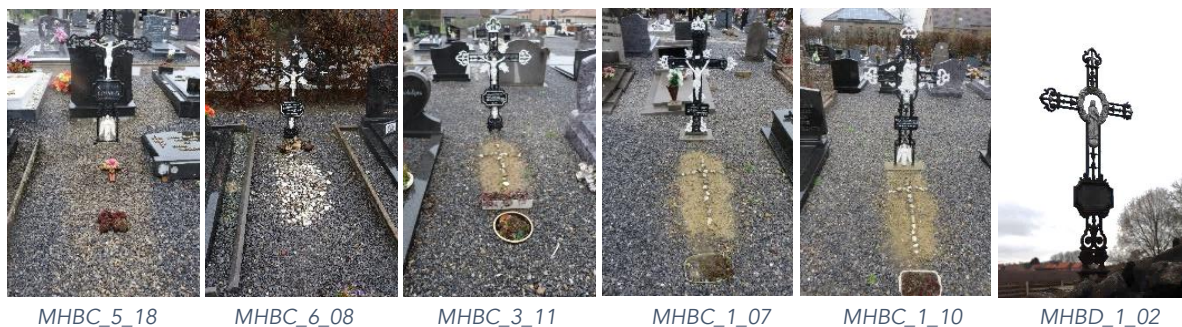
Het kerkhof bewaart ook nog een **zevental** zeldzaam geworden **gietijzeren kruisen**, wat best een groot aantal is voor een klein plattelandskerkhofje dat nog in gebruik is. Eén kruis is hergebruikt bovenop het **grafmonument** van de **familie Kenes** (MHBD_1_01); van de zes andere, waarvan de gekende sterfdata lopen van 1934 tot 1952, behoren er vier toe aan de familie Vuerinckx-Loret. Opvallend bij deze familie is het doorlevende gebruik van **aarden bedjes** versierd met een **kruis in kiezelsteentjes** dat meestal rond Allerheiligen opnieuw wordt aangelegd. Er zijn zes verschillende types van kruisen die een mooie staalkaart bieden van de gehanteerde christelijke en funeraire symboliek. De beide grafkruisen van het echtpaar Raymond Vuerinckx – Maria Theresia Loret, bij hem uitgewerkt met een Heilig-Hart van Jezus en op de voet een kelk met hostie geflankeerd door de apostelen Petrus en Paulus (MHBC_5_25) en bij haar met de Maagd Maria geflankeerd door engelen en op de voet de aartsengel Gabriël (MHBC_1_10), zijn terug te vinden in de catalogus van Hourant onder het type IIA2b en IID2a⁵². De overige exemplaren tonen een gekruisigde Christus (MHBC_1_07, HBC_3_11, MHBC_5_18 en MHBC_6_08) en het Heilig-Hart van Maria (MHBD_1_01).

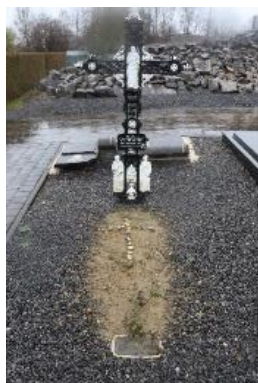
MHBC_5_25

Het merendeel van de geselecteerde graven bestaan echter uit **hardstenen zerken met een stèle**, soms gelegen in een **"tuintje"** en versierd met **applicaties** in **porselein** (8), **brons** (2), **fotokeramiek** (16) en **opschriftplaten** en **decoratieve elementen** in **zwarte marbriet** (10) of **witte marmer** (4). Voorts zijn nog twee graftekens te vermelden die stilistisch en materiaal-technisch typerend zijn voor hun ontstaansperiode: een goed bewaard **bichroom granito**

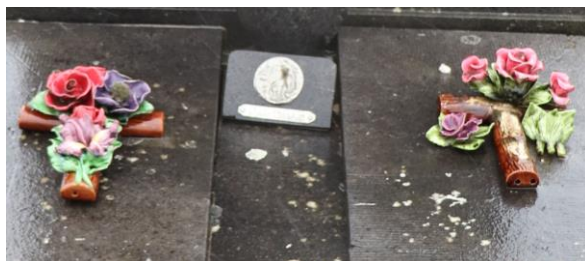
Een bijzonder punt van aandacht zijn de schaars bewaarde **grafgiften in faience**. Dit kleurrijk geglazuurd aardewerk komt in Meensel hoofdzakelijk voor in **kruisvorm** en als **bloemenguirlande**. Bijzonder mooi zijn het **kruisje** en de **bloemenkrans** (enig exemplaar), geschilderd in zachte pasteltinten op het kindergrafje van Willy Trompet (MHBC_1_02).

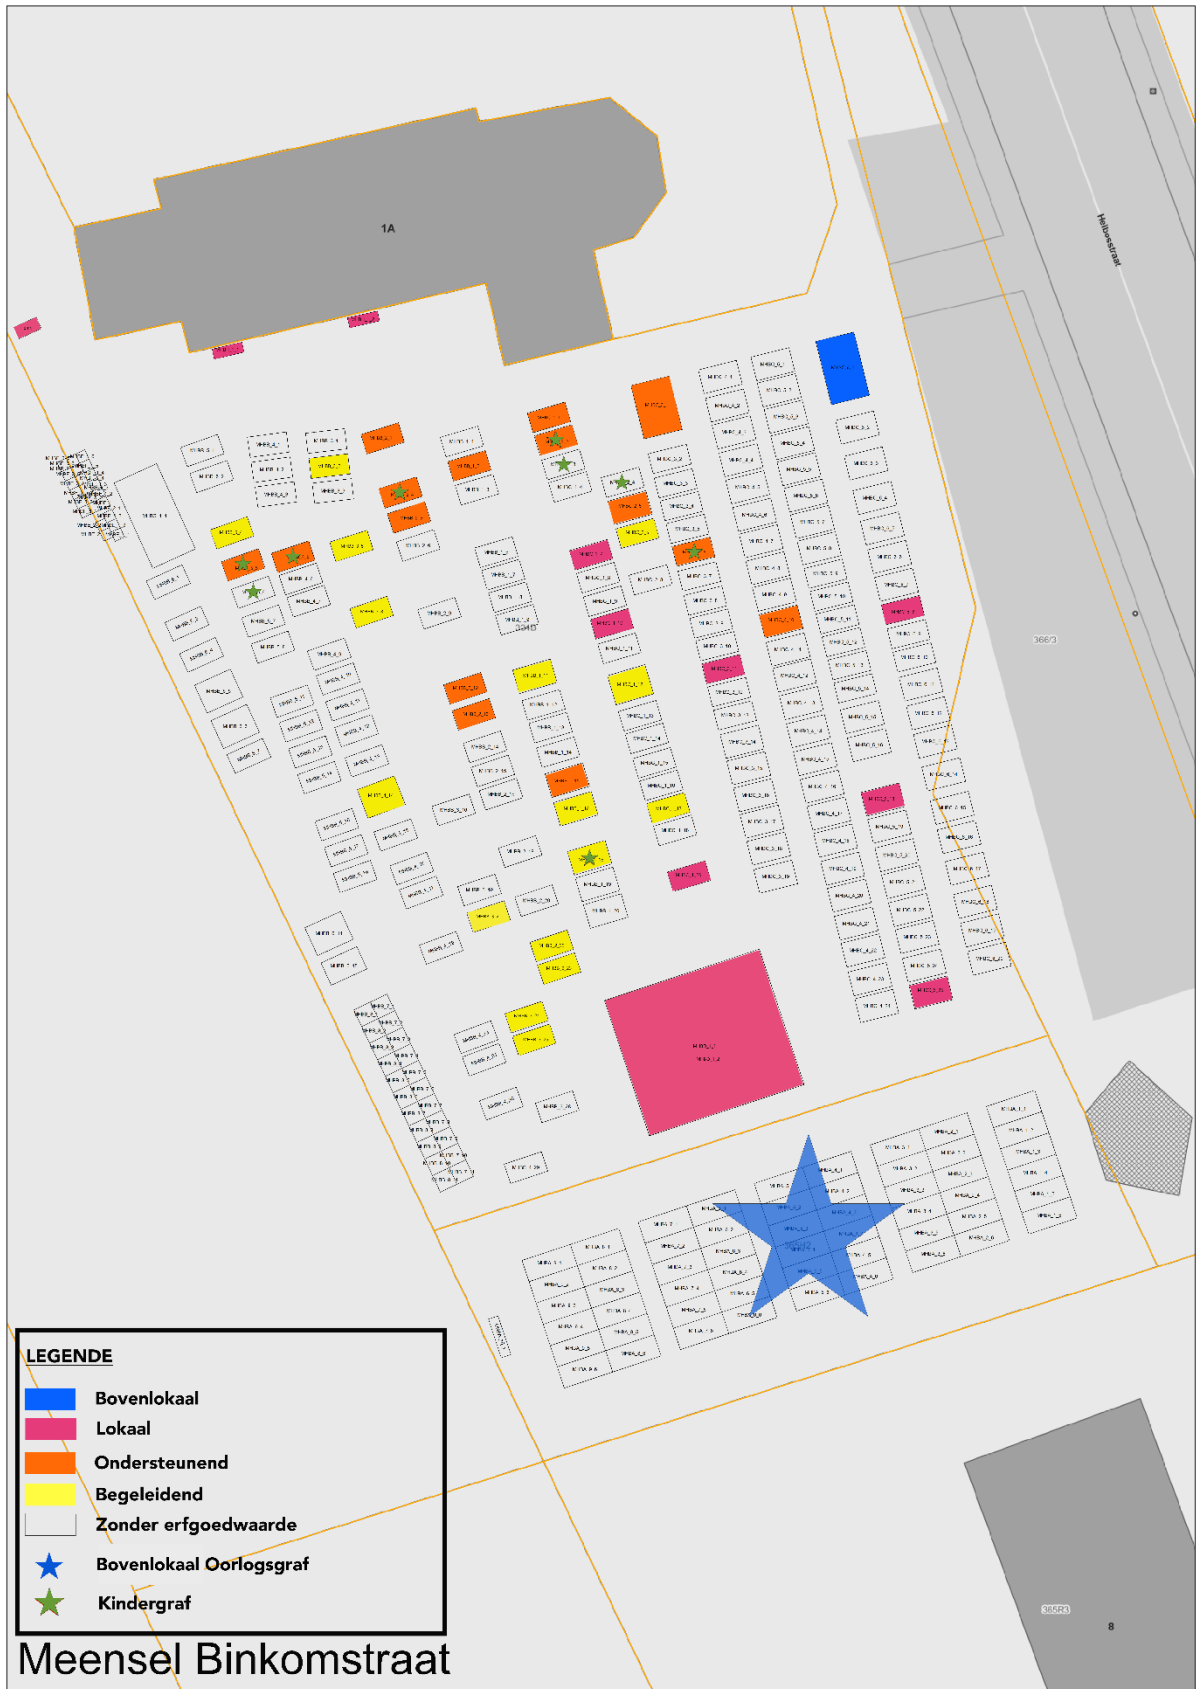
⁵⁴ Het grafische plan met de weergave van de individuele graven en de bijhorende nummering werd opgemaakt door Interleuven in 2018-2019.

Uitvergroot plan in bijlage 2.

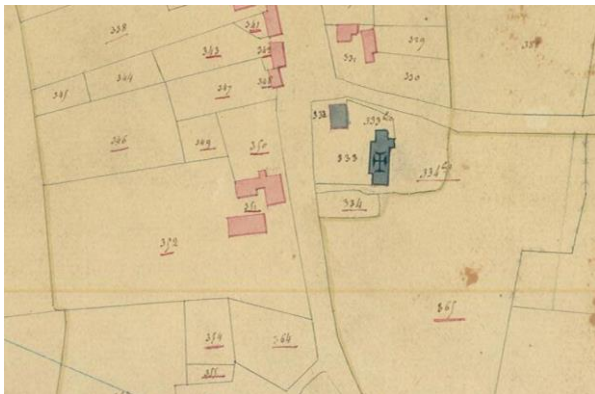
Afb. 1. Het primitief kadasterplan van 1824 en de bijhorende oorspronkelijke aanwijzende tabel (legger 208) – Bron: www.cartesius.be en Brussel, Archief van het kadaster, Meensel-Kiezegem, oorspronkelijke aanwijzende tabel (legger 208)

Het zou tot 1820 duren alvorens op de plaats van het kerkhuis een nieuwe pastorie opgetrokken werd voorzien van een ruime tuin die zich uitstreckte tot aan de noordzijde van de kerk⁴. Het drie traveeën brede dubbelhuis werd vermoedelijk deels met recuperatiemateriaal gebouwd, zoals de gebinten met pen- en gatverbindingen doen vermoeden. De primitieve kadasterkaart van 1824 toont een quasi-vierkant gebouw dat wordt aangeduid als 'pastoorhuys' met 'hof' (moestuin) (afb. 1). Circa 1863 werd de pastorie aan de oostzijde uitgebreid met een 'zaal' en 'spreekplaats' ter vervanging van een stal uit 1828; de vergroting wordt pas in 1941 kadastraal geregistreerd (afb. 2)⁵.

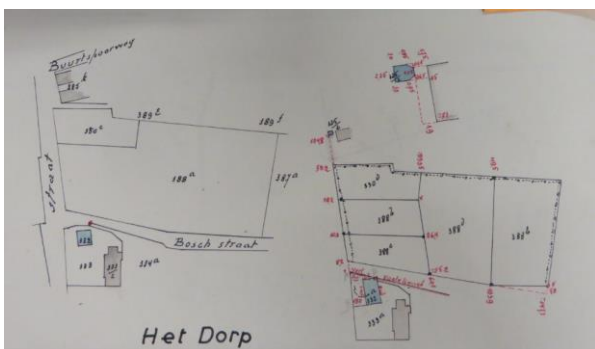
Afb. 2. De vergroting van de pastorie wordt pas in 1941 geregistreerd – Bron: Brussel, Archief van het kadaster, Meensel-Kiezegem, mutatieschets 1941/13 en bijhorende legger 223.

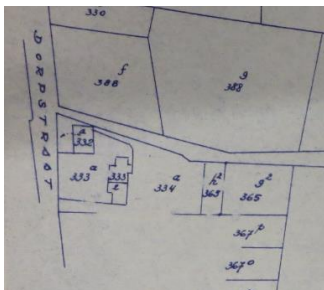
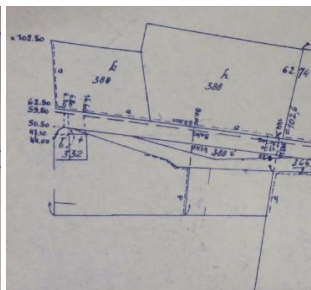
Afb. 3 en 4. Heraanleg van de Heibosstraat ca. 1963 en van de Binkomstraat ca. 1986 – Bron: Brussel, Archief van het kadaster, Meensel-Kiezegem, mutatieschets 1964/23 en 1987/24 en bijhorende legger 223.

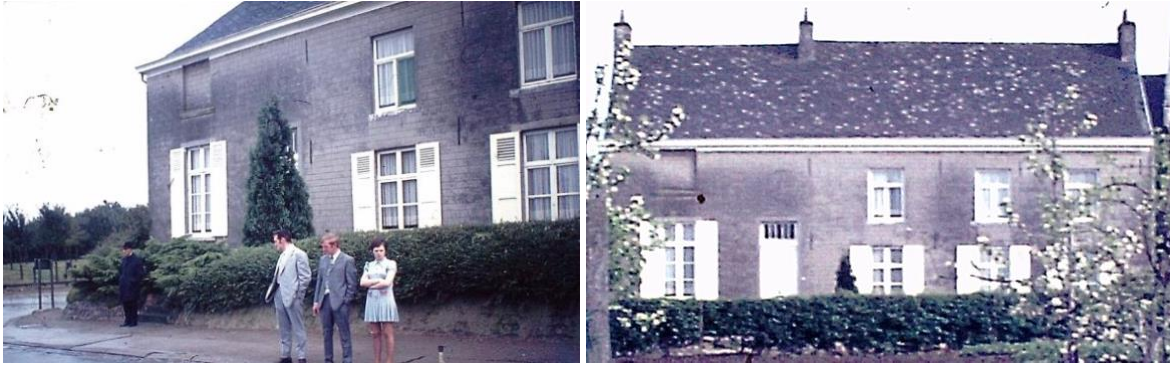
Afb. 6 en 7. De pastorie met gecementeerde voorgevel in de jaren 1960. De drie rechtste traveeën vormen het oudste gedeelte van de pastorie opgetrokken in 1820, de twee linkse traveeën werden omstreeks 1863 bijgebouwd - Bron: https://meensel-kiezegem.be/wp-content/uploads/2016/03/mk_pastorie.pdf.

Bij "een groote herstelling gedaan aan de pastorij" werd in 1923 het dak vernieuwd en de voorgevel gecementeerd (afb. 6 en 7)⁶. Tot het begin van de jaren 1960 was de voortuin van de pastorie omzoomd door een bakstenen tuinmuur met smeedijzeren toegangspoort tussen vierkante bakstenen pijlers (afb. 5)⁷. Vermoedelijk verdween de tuinmuur bij de heraanleg van de Heibosstraat waarna de taluds van de hoger gelegen voor- en achtertuin (Heibosstraat) werden verstevigd met kasseien, allicht hergebruik van de uitgebroken straat (afb. 3 en 4). De tuin bevatte toen nog een aantal elementen kenmerkend voor pastorietuinen zoals de aanwezigheid van sier- en nutsbomen (fruitbomen) (afb. 8 en 9). Het verschil bak- en deksteen wijzen erop dat ook de tuinmuur aan de Binkomstraat van een latere datum is dan de tuinmuur bezijden de toegangsweg naar de kerk.

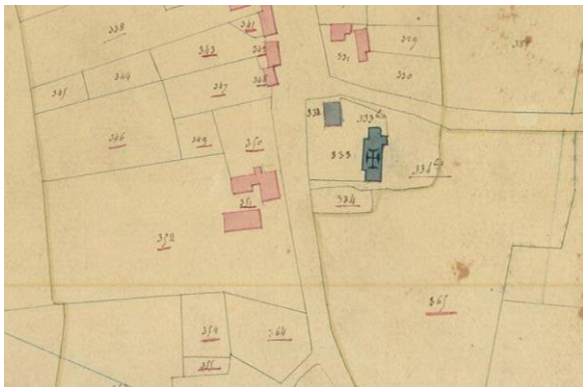
Afb. 1. Primitief kadasterplan van 1824 en de bijhorende oorspronkelijke aanwijzende tabel (legger 208): "hof" is te interpreteren als nutstuin / moestuin. In het geval van siertuinen spreekt het kadaster van "lusttuin", "lusthof", "plaisiertuin" of "jardin agréable".

Historisch onbebouwd perceel dat reeds in het begin van de 19^{de} eeuw deel uitmaakte van de moestuin van de voormalige burgemeesterswoning Kenes, Binkomstraat 6-8 (afb. 1)¹. Bij de verdeling van het voormalige domein van burgemeester Kenes onder een zestal families in het midden van de 20^{ste} eeuw, wordt de (moes)tuin opgedeeld in 350 E en 350 F maar blijft de functie van tuin gehandhaafd (afb. 2)². In de loop der jaren zijn de percelen als akker in gebruik genomen (350 E volledig en 350 F deels).

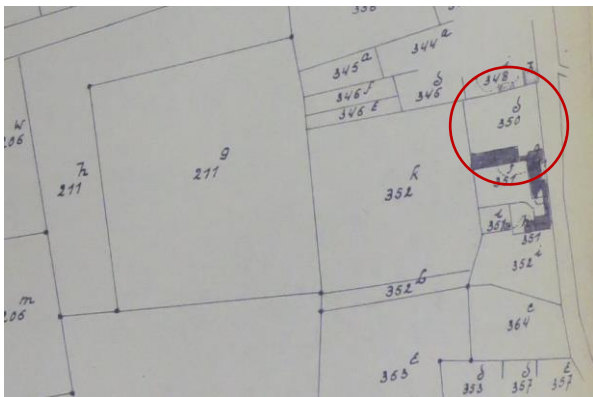
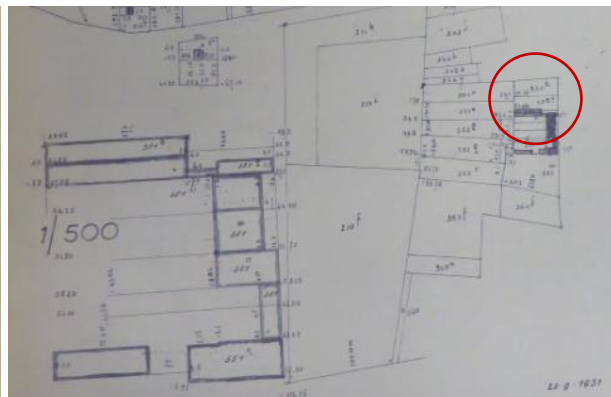
Afb. 2. Op 8 april 1950 verkopen de erfgenamen van Verheyden-Geens het domein aan 5 families van het geslacht Lodderwyckx en het huis links van de poort aan Craeninckx-Derijck waardoor het goed sterk versnipperd wordt. De tuin ten oosten van de woning wordt opgedeeld in twee percelen: 350 E en 350 F – Bron: Brussel, Archief van het kadaster, Meensel-Kiezegem, mutatieschets 1950/9 en bijhorende legger 223.

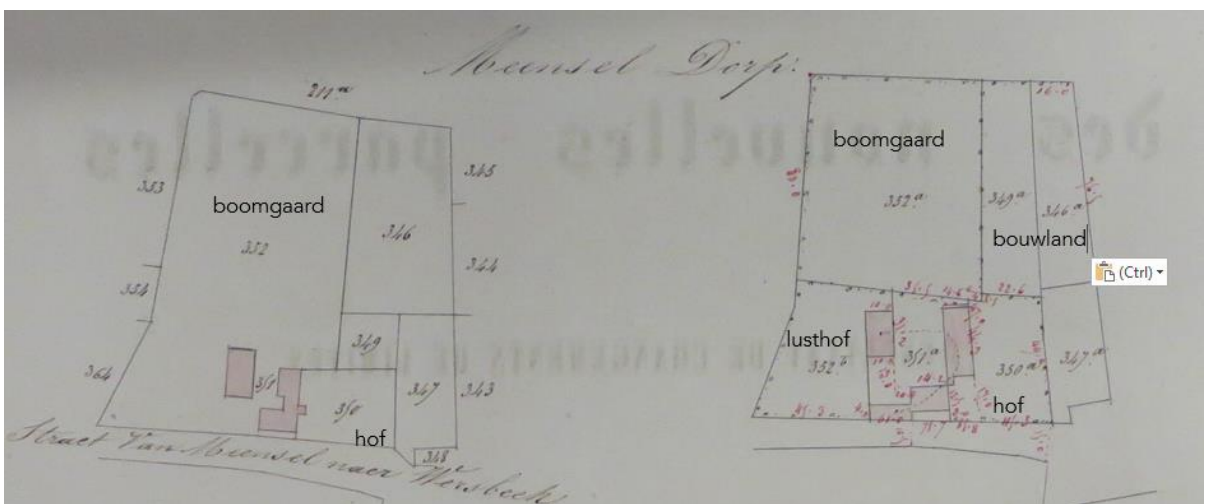
Afb. 5. In 1851 spreekt het kadaster van een "reconstruction partielle". Links de oude toestand zoals ook weergegeven op het primitieve kadasterplan van 1824 en rechts de nieuwe toestand. De eigen aanduidingen geven het grondgebruik van de percelen in bezit van Henricus Kenes. De aanduiding van "hof" is de interpreteren als moestuin, een "lusttuin" daarentegen diende voor het plezier - Bron: Brussel, Archief van het kadaster, Meensel-Kiezegem, mutatieschets 1851/2 en legger 208 en 223.

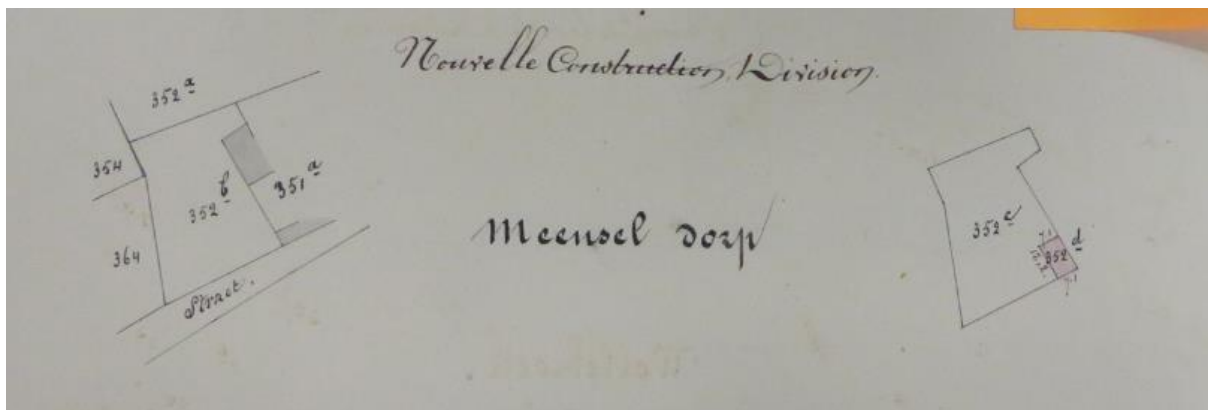
Afb.6. Het bouwen van de stoomstokerij en graanmolen in 1857 - Bron: Brussel, Archief van het kadaster, Meensel-Kiezegem, mutatieschets 1858/5 bijhorende legger 223.
