BEHEERSPLAN ONROEREND ERFGOED

Parochiekerk Sint-Mattheüs met omgeving

Meensel

HEKATE erfgoedonderzoek

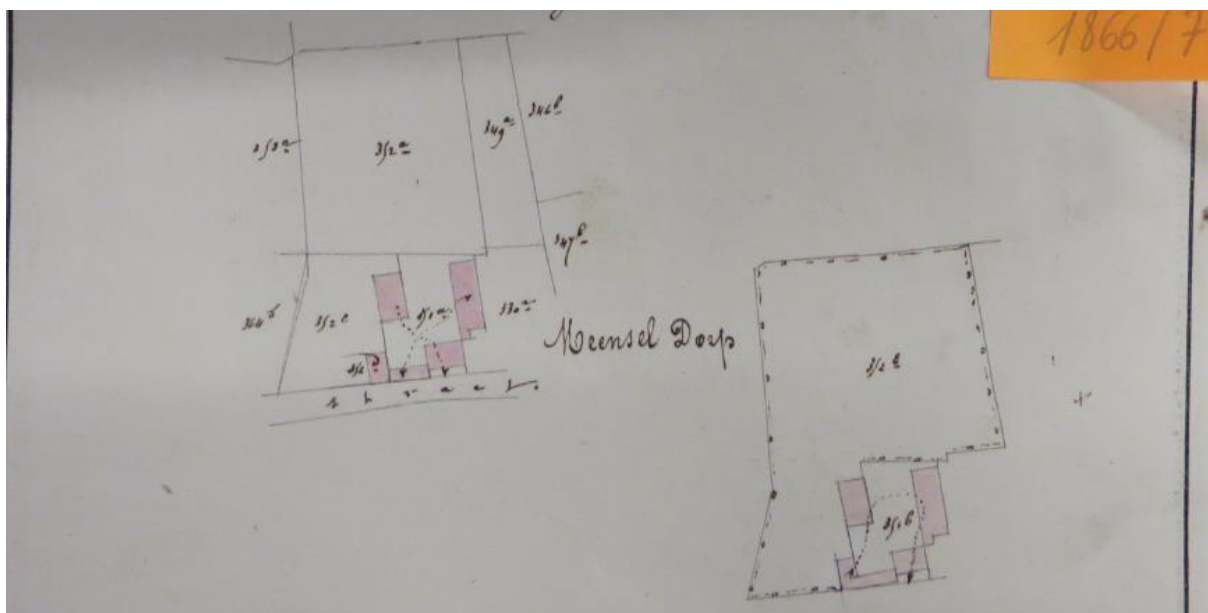
Afb. 7. De stokerij en graanmolen worden ontmanteld - Bron: Brussel, Archief van het kadaster, Meensel-Kiezegem, mutatieschets 1866/7 en bijhorende legger 223.

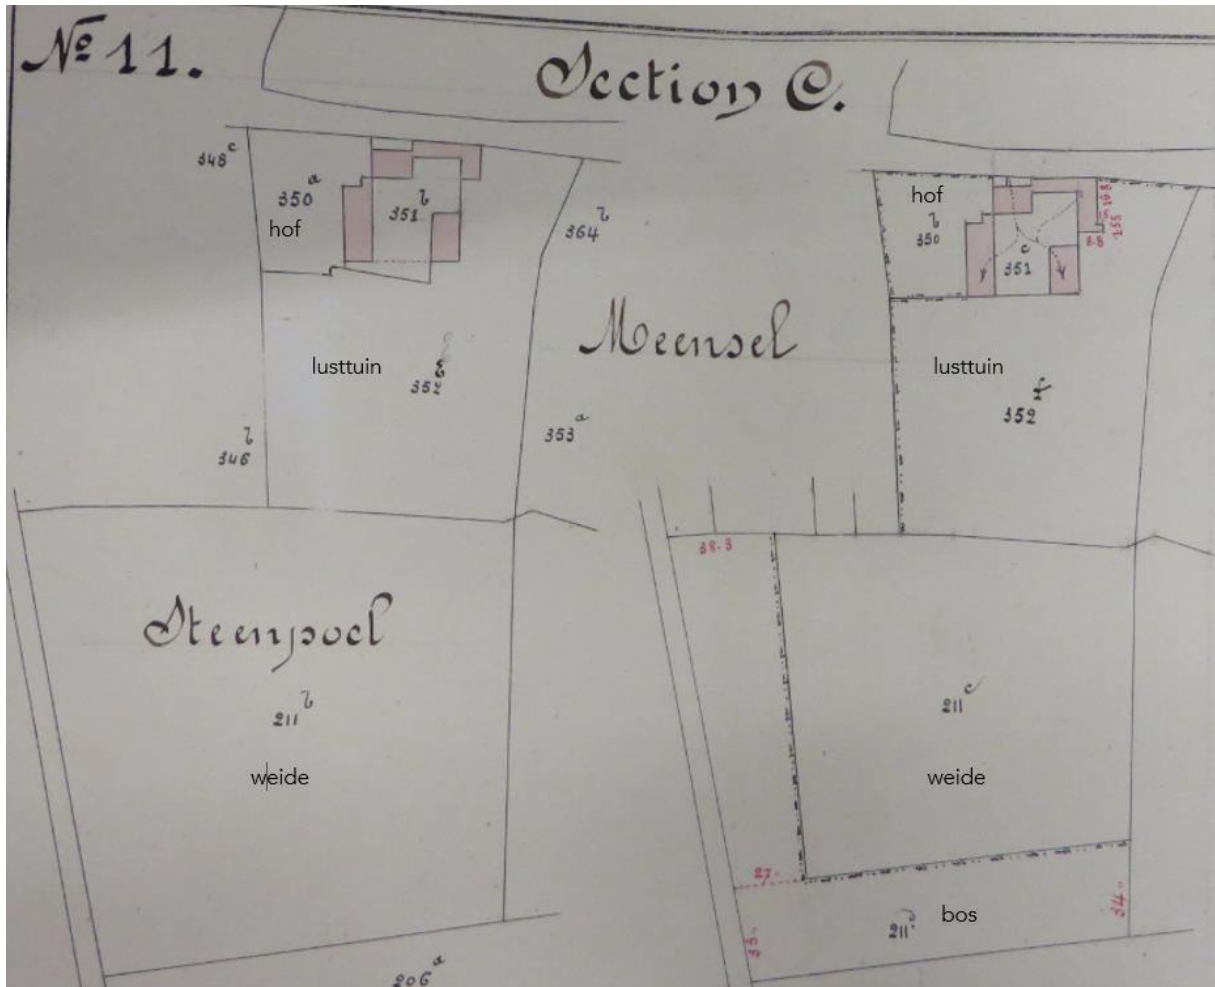
Afb. 8. De familie Kenes – Verheyden breidt de lusttuin uit met een weide die visueel afgescheiden wordt door een haag en bosrand – Bron: Brussel, Archief van het kadaster, Meensel-Kiezegem, mutatieschets 1889/11 en bijhorende legger 223.

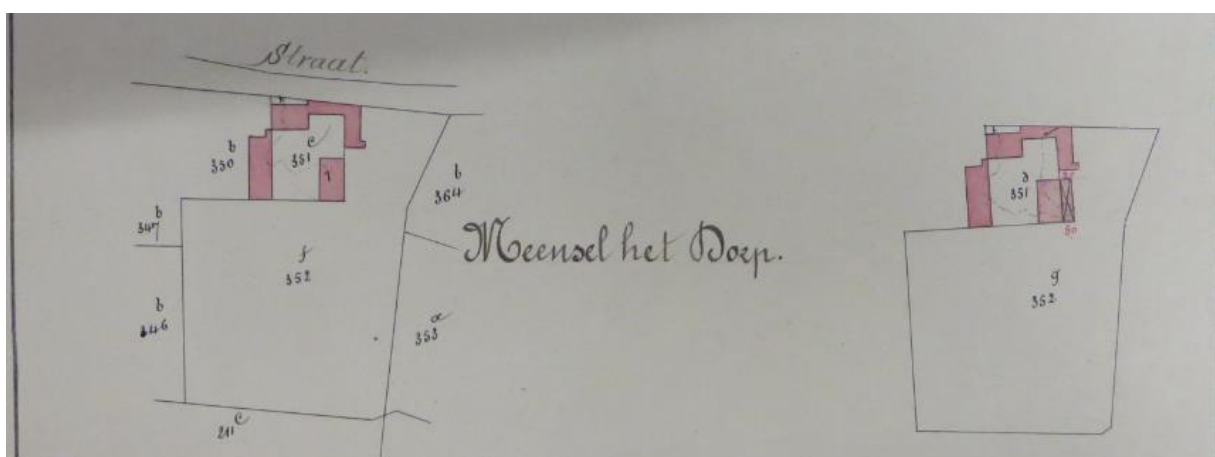
Afb. 9. De schuur wordt vergroot met een opengewerkte constructie – Bron: Brussel, Archief van het kadaster, Meensel-Kiezegem, mutatieschets 1895/7 en bijhorende legger 223.

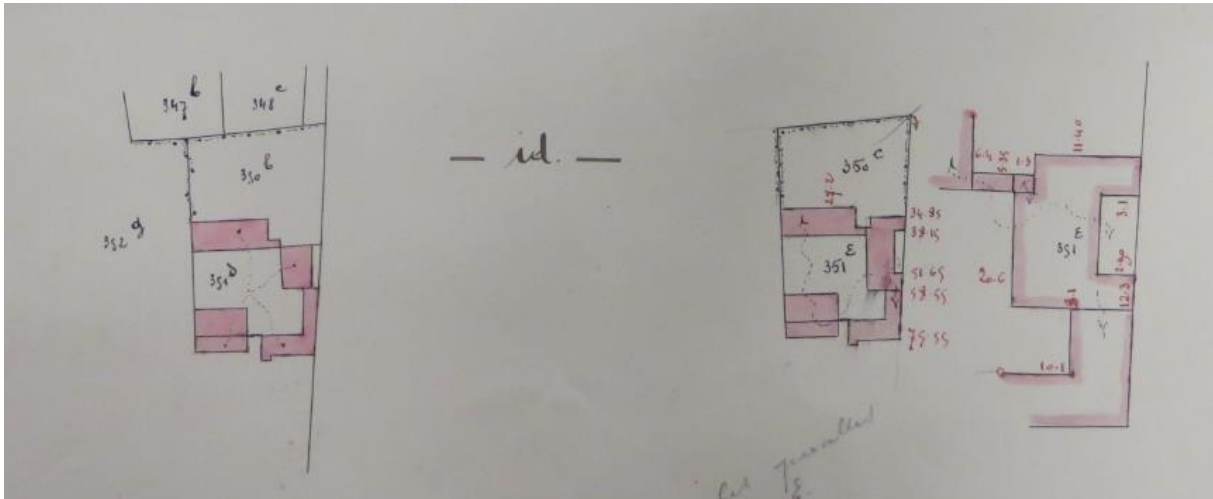
Afb.10. Het woonhuis wordt aan de westzijde uitgebreid met een woonvleugel en aan de oostzijde met een serre – Bron: Brussel, Archief van het kadaster, Meensel-Kiezegem, mutatieschets 1912/8 en bijhorende legger 223.

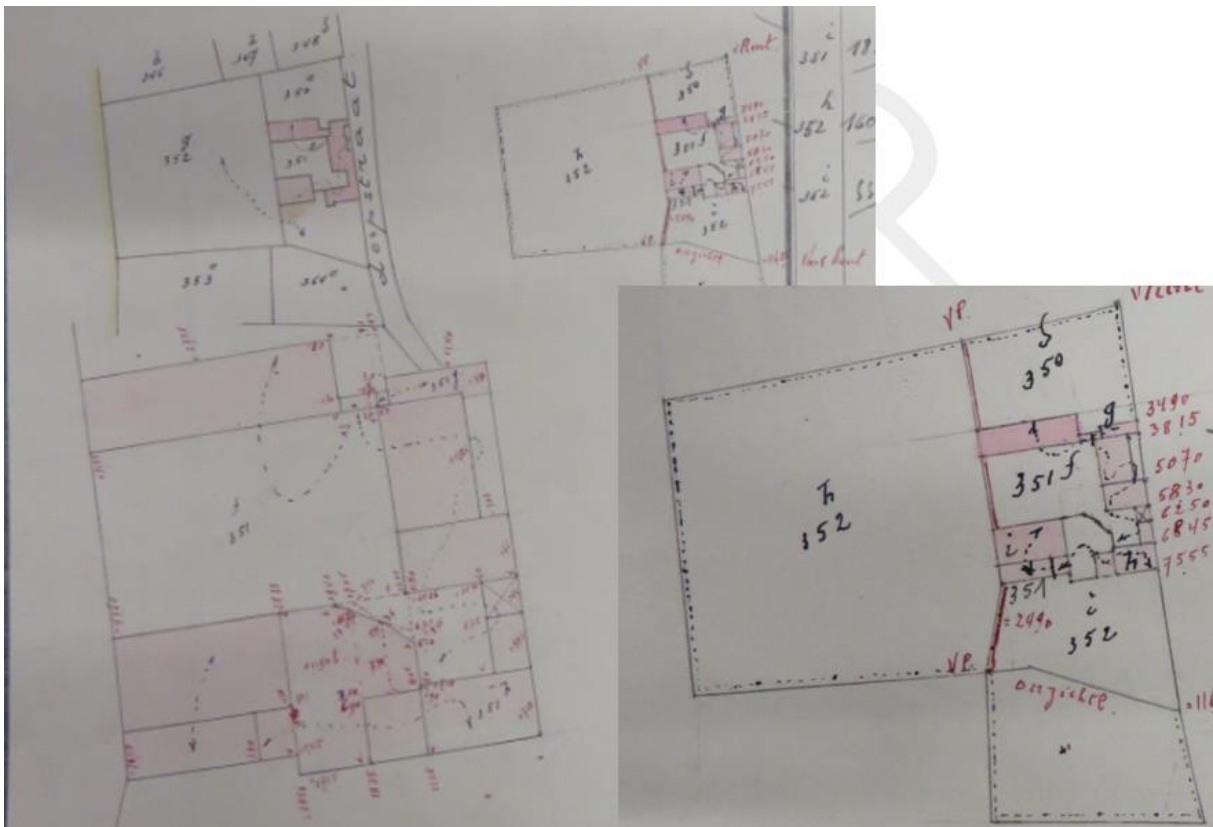
Afb. 11. De brouwersfamilie Verheyden-Geens uit Oplinter verbouwt de voormalige stokerij tot woning (351H) die het adres Dorpstraat 2bis krijgt - Bron: Brussel, Archief van het kadaster, Meensel-Kiezegem, mutatieschets 1935/11 en bijhorende legger 223.

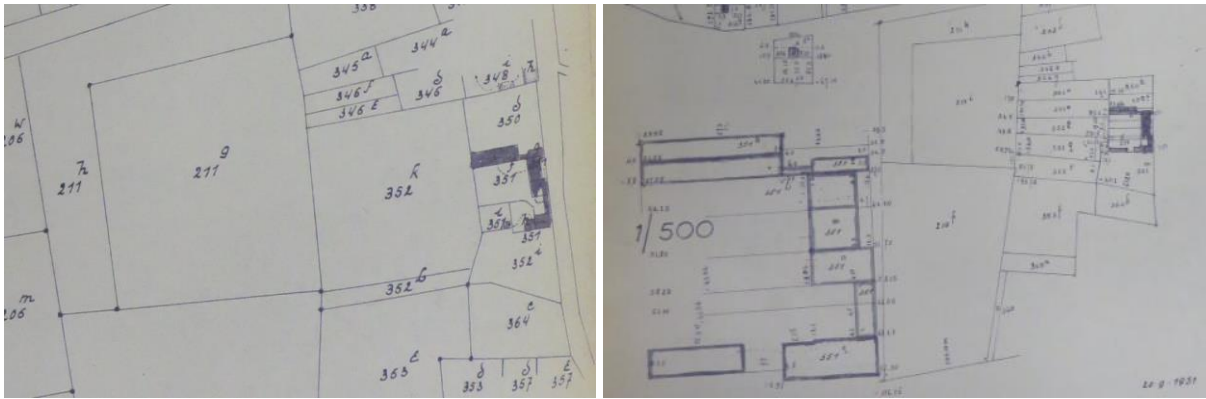
Afb. 12. Op 8 april 1950 verkopen de erfgenamen van Verheyden-Geens het domein aan 5 families van het geslacht Loddewijckx en het huis en de weide links van de poort aan Craeninckx-Derijck waardoor het goed sterk versnipperd wordt – Bron: Brussel, Archief van het kadaster, Meensel-Kiezegem, mutatieschets 1950/9.

Door de verkoop van het goed op 8 april 1950 aan de familie Loddewijckx en Craeninx-Derijck raakt het domein totaal versnipperd (afb. 12)¹⁶. De woning ten westen van het poortgebouw wordt afgescheiden en omstreeks 1956 verbouwd tot het huidige woonhuis Binkomstraat nr. 10, dat in de jaren 1970 uitgebreid werd met een lagere aanbouw onder plat gesitueerd tussen de woning en het poortgebouw¹⁷. Ook de schuur werd in de loop van de jaren 1950 aangepast (afb. 13)¹⁸.

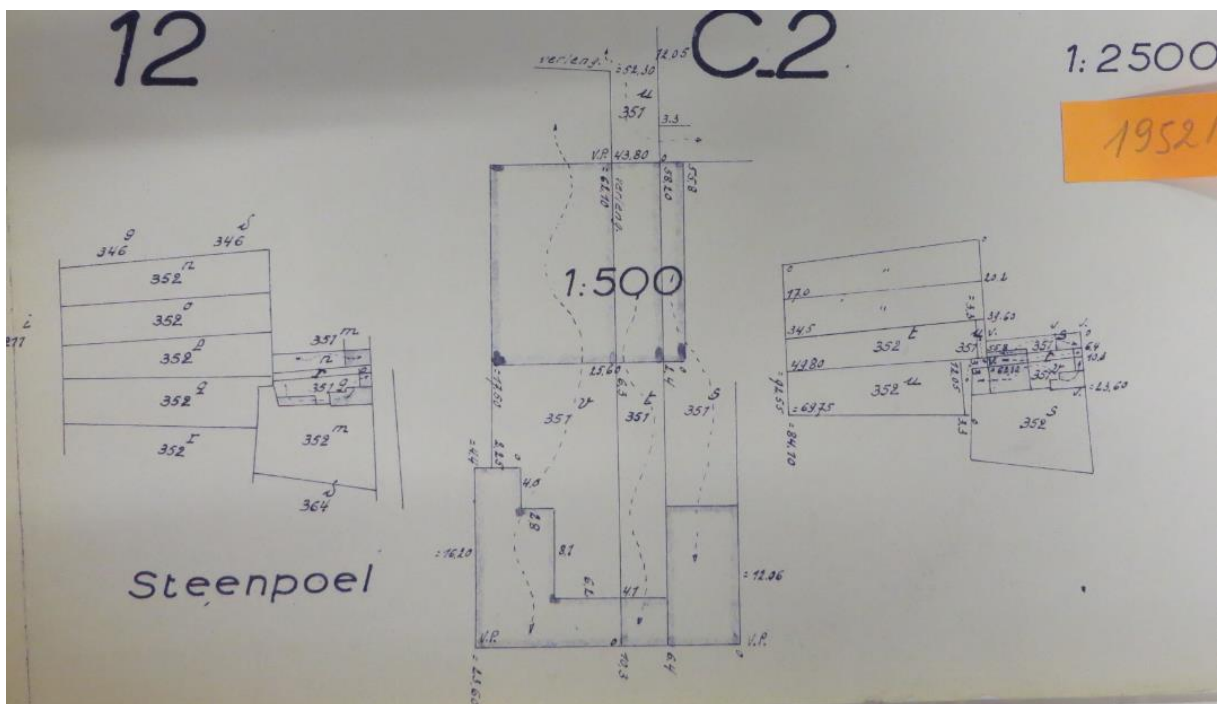
Afb. 13. De familie Craeninckx -Derijck, nu ook aangeduid als eigenaar van het landgebouw, breidt het volume uit (351V). De aanpalende delen in het verlengde van het poortgebouw (351T) en de haakse woonvleugel van de burgemeesterswoning (351S) behoren tot de families Loddewijckx. De toegang tot de achterliggende lusttuin wordt verfijnd – Bron: Brussel, Archief van het kadaster, Meensel-Kiezegem, mutatieschets 1952/12 en bijhorende legger 223.

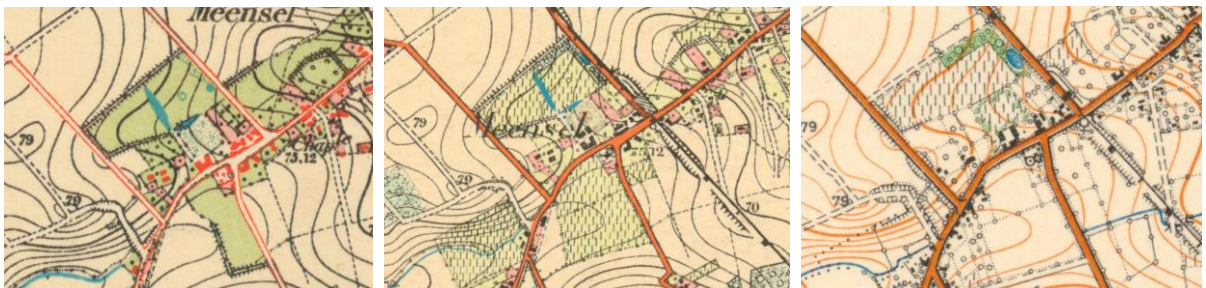
Afb. 14. Stafkaart uit 1864, 1893 en 1930 (rechts) met afbeelding van de lusthof - Bron: www.cartesius.be.

achterzijde aangeeft (afb. 17)¹² en van het erf afgescheiden door een fraai smeedijzeren hek tussen hardstenen pijlers. Volgens Wauters zou het herenhuis op dat moment de zetel zijn geweest van een ruim 50 hectare grote landbouwexploitatie¹³. Op stafkaarten van 1864 en 1893 wordt de lusttuin duidelijk weergegeven (afb. 14).

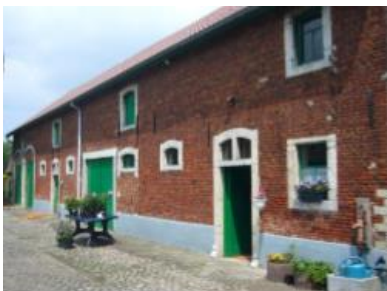
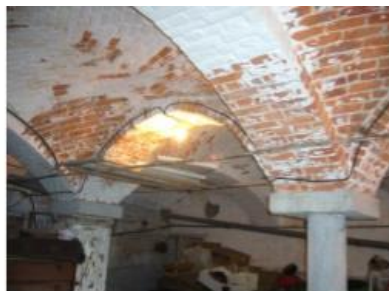
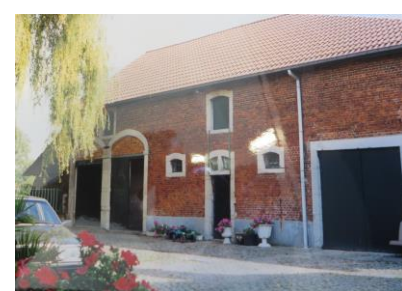
Afb. 18. De paardenstal annex koetshuis – Bron: <https://meensel-kiezegem.be/2015/12/12/5-het-wit-huis-van-kenes/> en Leuven, Archief Onroerend Erfgoed Vlaams-Brabant, doos 6435: dorpskern van Meensel & Tielt-Winge, Beschermingsdossier.

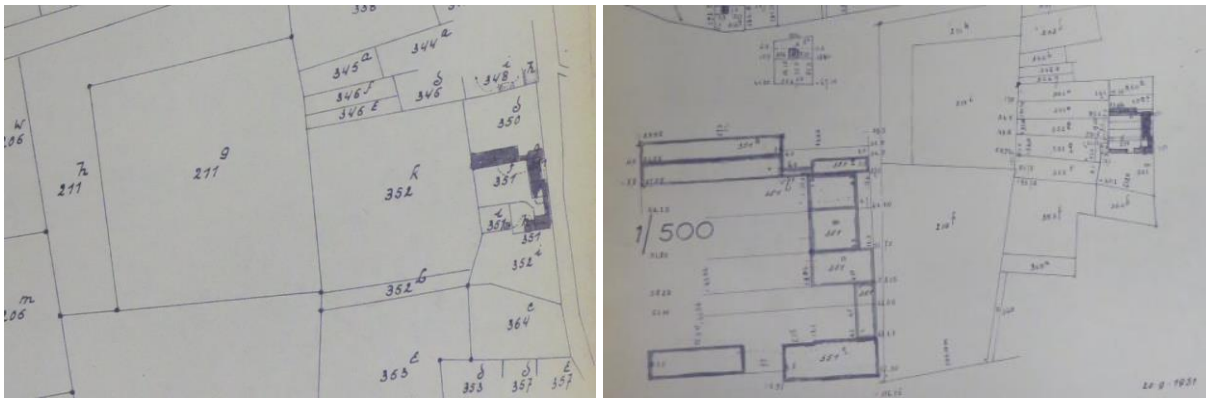
Afb. 1. Op 8 april 1950 verkopen de erfgenamen van Verheyden-Geens het domein aan 5 families van het geslacht Loddewijckx en het huis en de weide links van de poort aan de familie Craeninckx-Derjck waardoor het goed sterk versnipperd wordt – Bron: Brussel, Archief van het kadaster, Meensel-Kiezegem, mutatieschets 1950/9 en bijhorende legger 223.

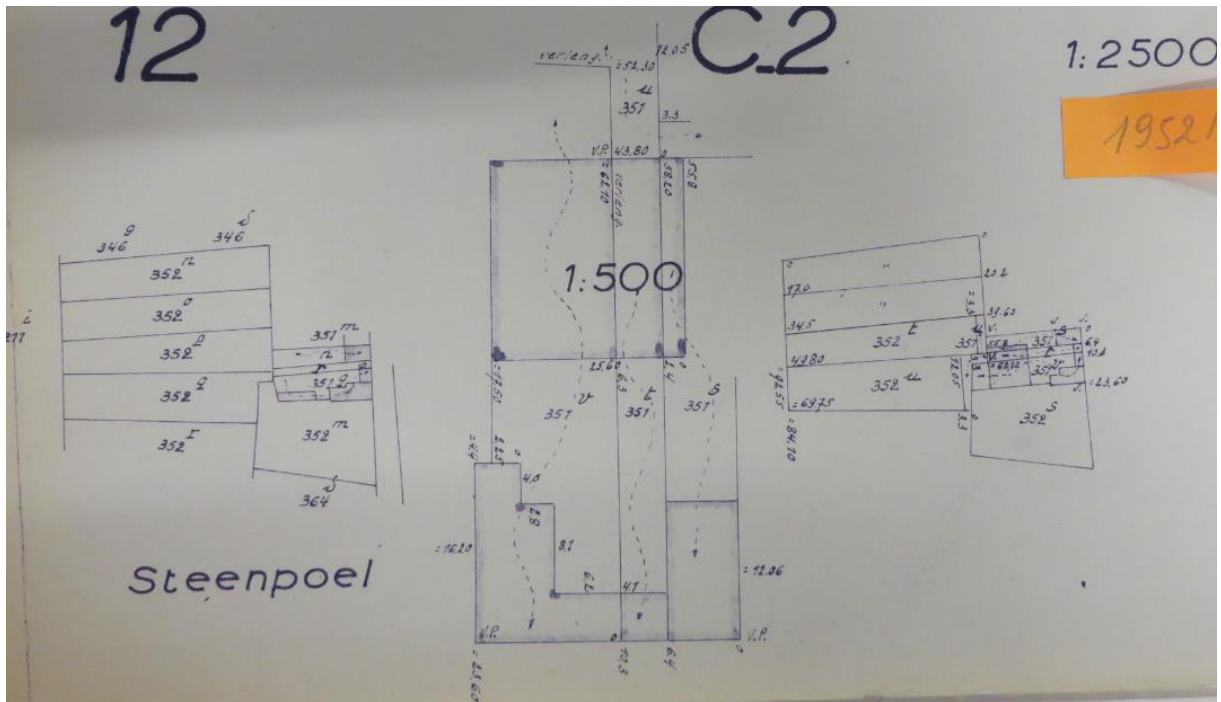
Afb. 2. Familie Craeninckx-Derijck breiden zowel de woning als het landgebouw uit (351V). Ze staat nu ook aangeduid als eigenaar van beide gebouwen. Het weideperceel 352S wordt omgevormd tot boomgaard. Het aanpalende poortgebouw (351T) en de haakse woonvleugel van de burgemeesterswoning (351S) behoren tot de families Loddewijckx.- Bron: Brussel, Archief van het kadaster, Meensel-Kiezegem, mutatieschets 1952/12 en bijhorende legger 223.

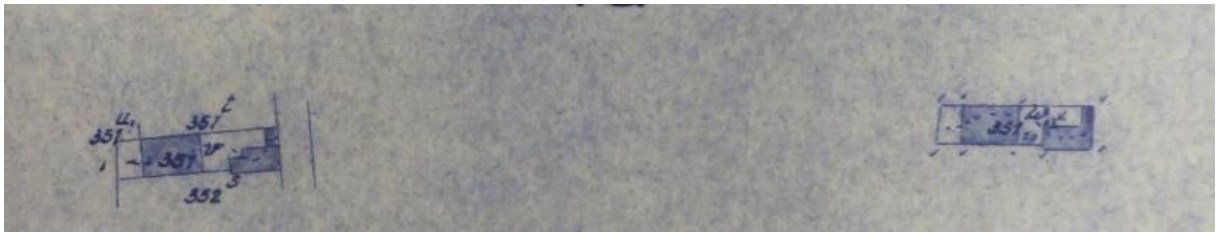
Afb. 3. Vergroten van de huidige woning nr. 10 - Bron: Brussel, Archief van het kadaster, Meensel-Kiezegem, mutatieschets 1957/11.

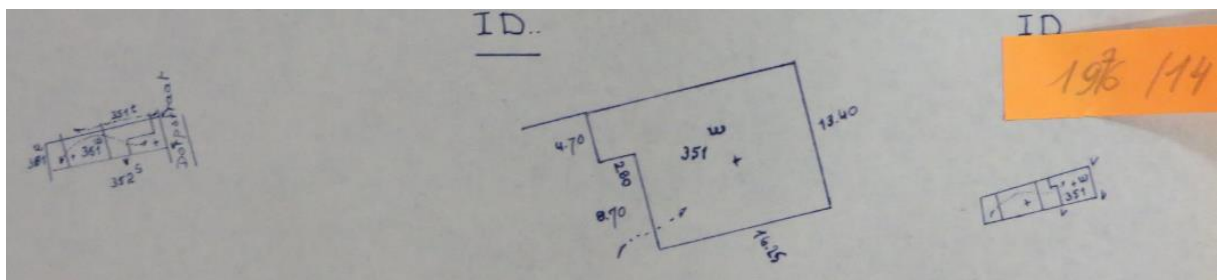
Afb. 4. In het midden van de jaren 1970 wordt de woning uitgebreid met een éénlaagse volume onder plat dak - Bron: Brussel, Archief van het kadaster, Meensel-Kiezegem, mutatieschets 1976/14.

De woning bevindt zich op de plaats waar in het midden van de 19^{de} eeuw de "distillerie" werd gebouwd². Na ontmanteling van de stokerij met graanmolen werd het bedrijfsgebouw in de loop der jaren systematisch uitgebreid en omstreeks 1934 door de toenmalig eigenaars, de brouwersfamilie Verheyden-Geens, omgevormd tot een woning³. Door de verkoop van het domein in 1950 aan verschillende families raakt het goed totaal versnipperd (afb.1)⁴. Landbouwersfamilie Craenincks–Derijck wordt eigenaar van het huis ten westen van het poortgebouw (351H) en de aanpalende weide (352i) die reeds een jaar later wordt omgevormd tot boomgaard (afb. 2)⁵. Het woonhuis wordt omstreeks 1956 vergroot (afb. 3); de éénlaagse uitbreiding onder plat dak tussen de woning en het poortgebouw dateert uit het midden van de jaren 1970 (afb. 4)⁶.

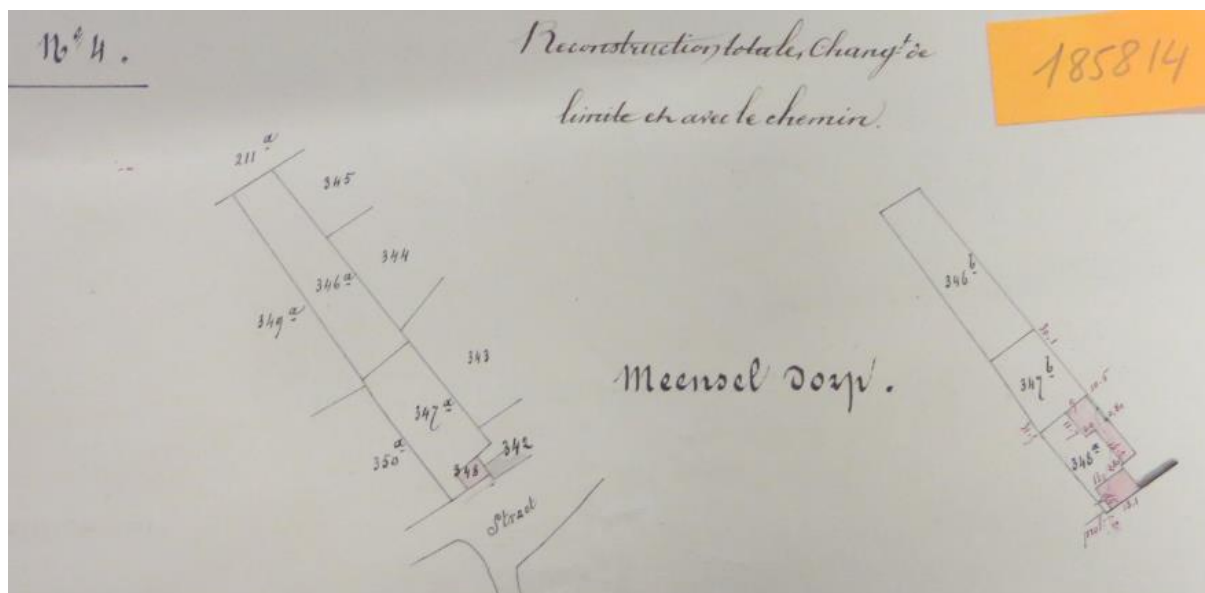
Afb. 1. Het afgebroken gebouw wordt vervangen door een woning met bijgebouw opgetrokken op de rooilijn door herbergier Pieter Hubertus Janssens – Bron: Brussel, Archief van het kadaster, Meensel-Kiezegem, mutatieschets 1858/4.

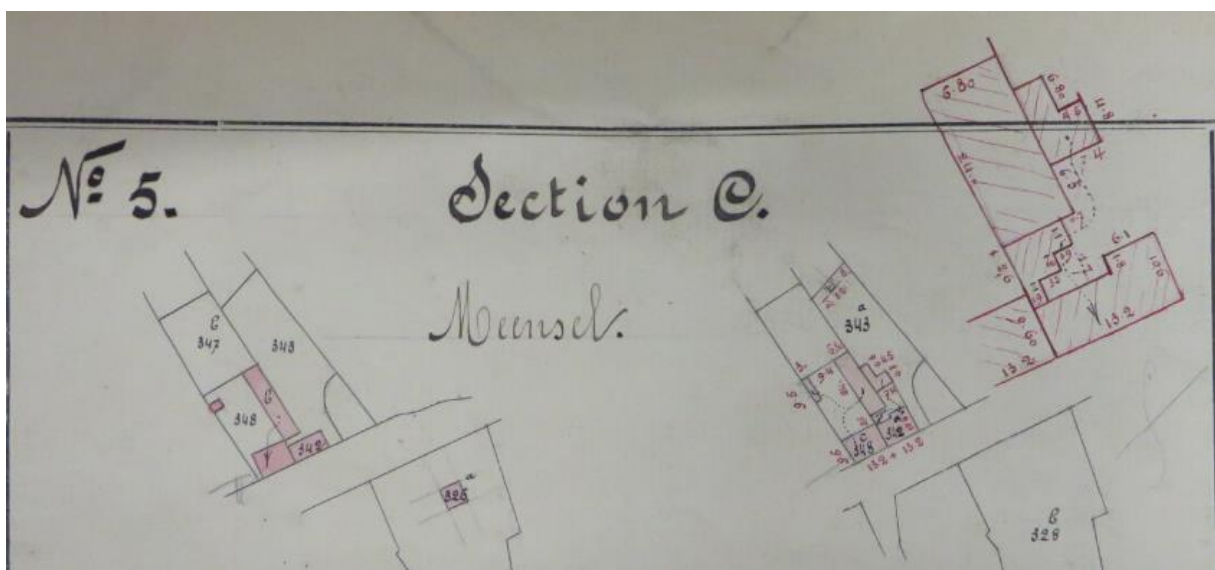
Afb. 4. Optekening van het koetshuis - Bron: Brussel, Archief van het kadaster, Meensel-Kiezegem, mutatieschets 1887/5.

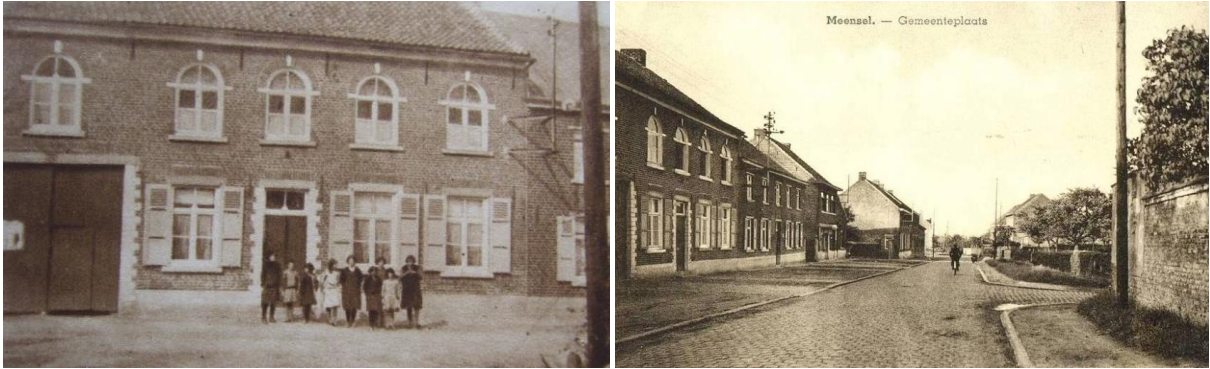
Afb. 5 en 6. De oudste afbeeldingen van de zusterschool, vóór 1933 en na 1939 - Bron: <https://meensel-kiezege.be>.

De bloemenborder aan de voorgevel geeft het dorpsgezicht een vrolijk en fris aanzien. Bijkomend wordt best de asfalt voor de woning verwijderd en vervangen door een grasvlakte van bv. grasdallen in beton of kunststof waardoor parkeren mogelijk blijft. Gelijkzeitig kan het gekasseide pad naar de voordeur hersteld worden zoals nog te zien op oude afbeeldingen (afb. 6 en 8 en afb. 5 in de fiche van Binkomstraat 1).

De woning bevindt zich in goede staat en wordt voorbeeldig onderhouden. Toch zouden een aantal ingrepen de erfgoedwaarde van het geheel verhogen. Hierbij valt te denken aan het opnieuw aanbrengen van een houten vleugelpoort met winket (afb. 5, 7 en 9) en het schilderen van het buitenschrijnwerk zoals de luiken en de vensters aan de achtergevel. Historisch schrijnwerk was immers steeds voorzien van een afwerkingslaag.

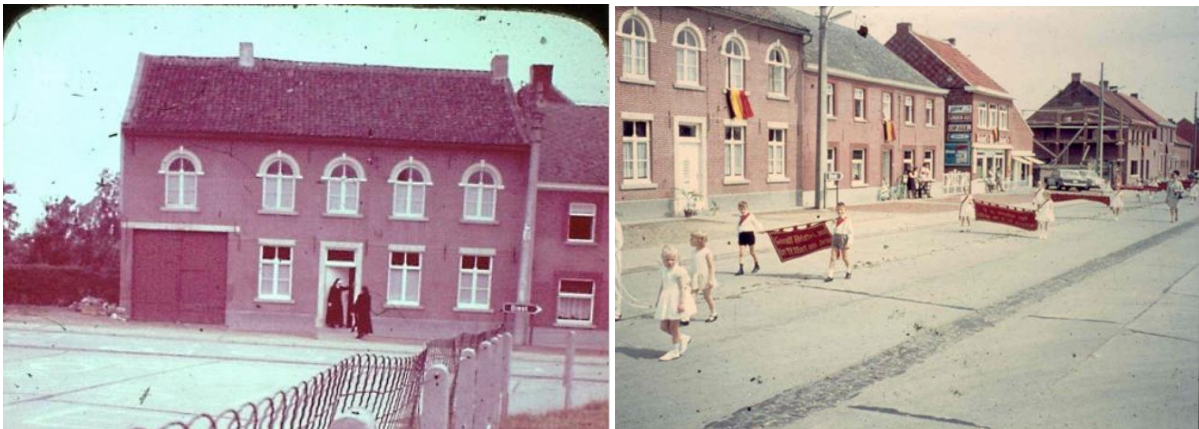
Afb. 7 en 8. De zusterschool in het derde kwart van de 20^{ste} eeuw met gecementeerde voorgevel – Bron: <https://meensel-kiezege.be>.

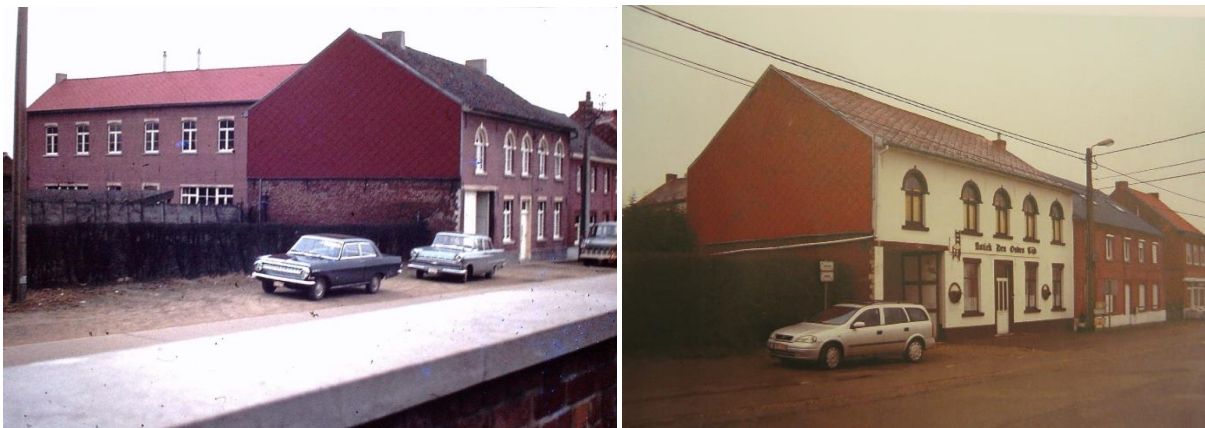
Afb. 9 en 10. Zicht op de voormalige zusterschool ca. circa 1970 en ca. 2006 - Bron: <https://meensel-kiezege.be> en Tielt-Winge, Archief Bouwaanvragen, 2006/89.

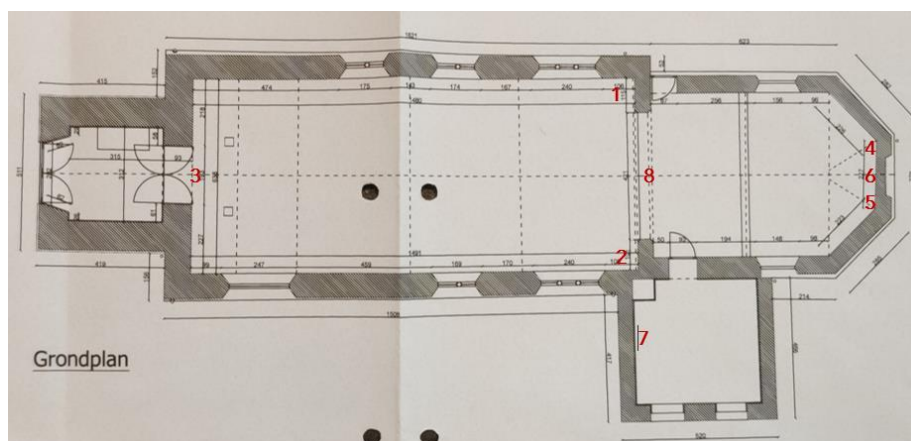
- 1: Heilige Catharina van Alexandrië
- 2: Sint-Mattheüs
- 3: Heilige Lodewijk,
- 4: Sint-Augustinus
- 5: Sint-Gregorius
- 6: Sint-Franciscus
- 7: Gekruisigde Christus
- 8: Gekruisigde Christus

De cultuuroederen
gesitueerd in de Sint-Mattheüskerk. Grondplan getekend door TV Tee-el / RE-ST / Ast 77 – Bron: Leuven, archief Onroerend Erfgoed, restauratiedossier exterieur, 2013.
