BEHEERSPLAN ONROEREND ERFGOED

Parochiekerk Sint-Martinus met omgeving

Tielt-Winge, Optielt

HEKATE erfgoedonderzoek

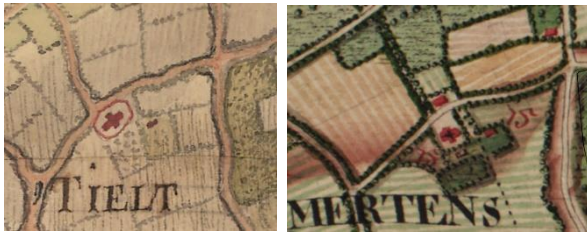
Afb. 3. Een nagenoeg onbebouwd dorpscentrum in de 18^{de} eeuw – Bron: kaart van Villaret (1745-1748) en Ferraris (1771-1775), www.geo.onroerenderfgoed.be.

In het midden van de 18^{de} eeuw is er nauwelijks sprake van een “dorpscentrum” in Optielt dat enkel bestaat uit een kerk met ommuurd kerkhof en een kleine hoeve met boomgaard. Dit beeld wordt een kwarteeuw later bevestigd door de Ferrariskaart met uitzondering van het kerkhof dat nu omhaagd wordt weergegeven en de inplanting van een ruime langgevelhoeve met bijhorende nutsgronden tegenover de kerk

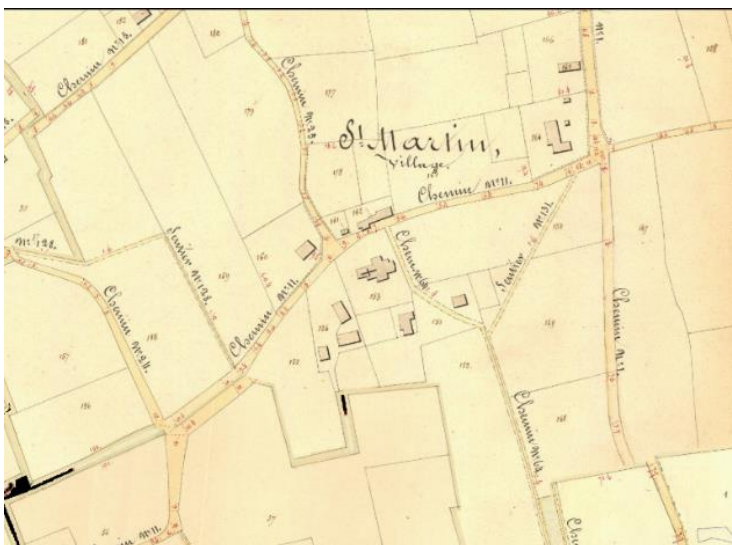
Afb. 6. Atlas der Buurtwegen - Bron: <http://geo.vlaamsbrabant.be/mobiliteit/>.

Het straatdorp Optielt wordt van oudsher gevormd door de oost-west georiënteerde hoofdstraat Optielt, volgens de Atlas der Buurtwegen⁷ van ca. 1841 opeenvolgend gekend als de “Sint-Mertenstraet”, “Kerselaerestraet” en “Kiekeboscvelddstraet” (Chemin n° 11) waarop twee haakse holle wegen aansluiten: het Dag en Nachtstraetje tegenover de kerk (Chemin n° 25) en de servitudeweg “Boschveldweg” ten oosten van de kerk (Chemin n° 64) die op de heuvelrug aansluiting vindt bij de Steenweg Leuven-Diest.

Uitgangspunt bij de afbakening van het dorpsgezicht was expliciet de "*visualiteit van de site*"⁶⁶, meer bepaald het vrijwaren van de zichtassen op de Sint-Martinuskerk vanop de verschillende omliggende (voet)wegen (zie afb. 6). Binnen dat perspectief stroken de verkavelingen aan de westzijde van het dorpsgezicht niet met de beschermingsintentie. Om de bestaande zichten op de kerk toch maximaal te vrijwaren, is het absoluut

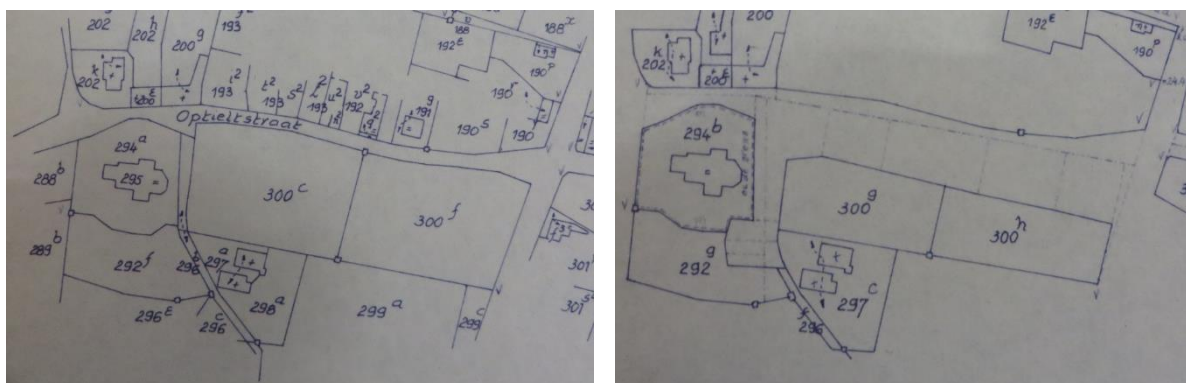
Afb. 8. Heraanleg van het dorpscentrum ca. 1972 – Bron: Brussel, Archief van het kadaster, Tielts-Winge, mutatieschets 1973/19.

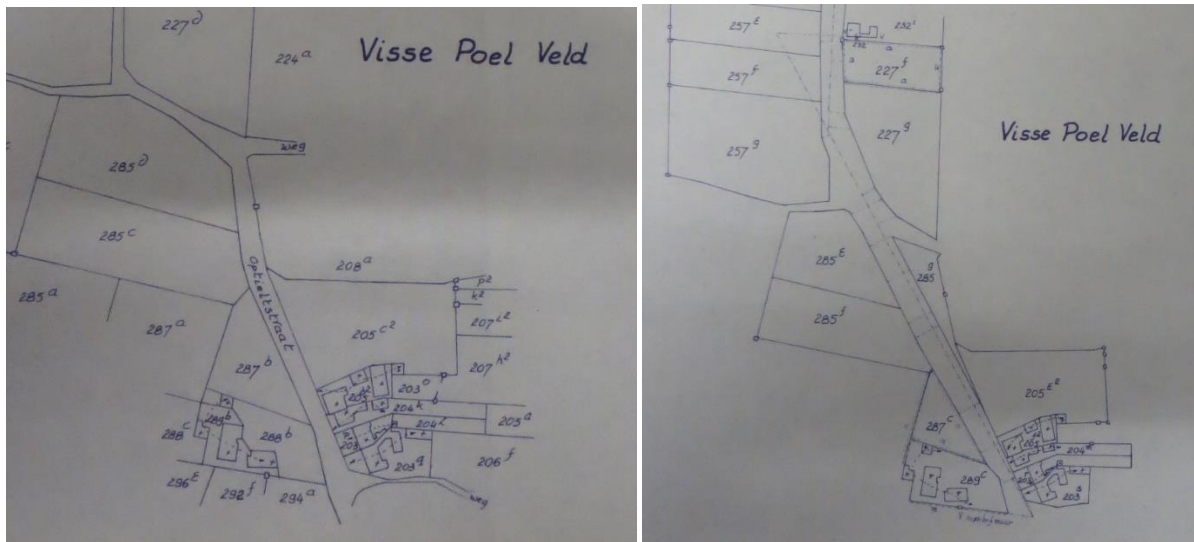
Afb.9. Rechttrekken van de straat Optielt ten westen van de kerk ca. 1972 – Bron: Brussel, Tielt-Winge, Archief van het kadaster, mutatieschets 1973/19.

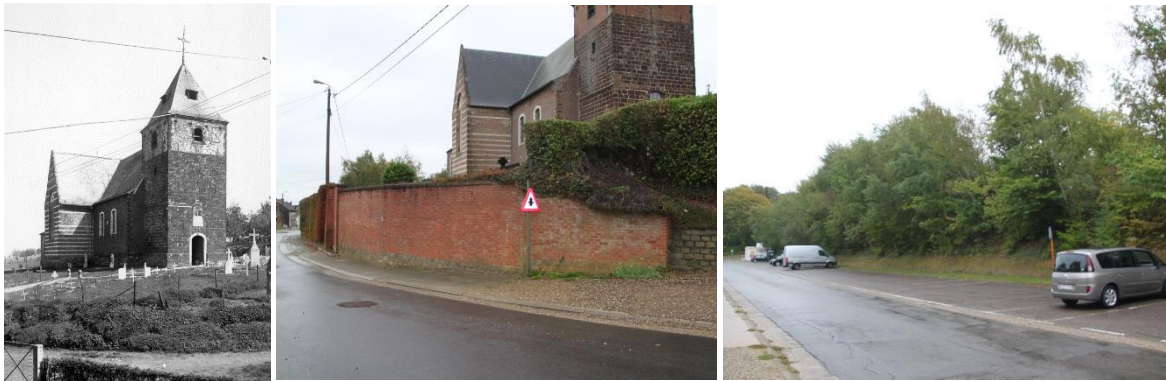
Afb. 10. Het gloeiende kerkhof in 1945 (KIK) en de kerkhofmuur in 2018. Afb. 11: de parking in het begin van de straat, 2018.

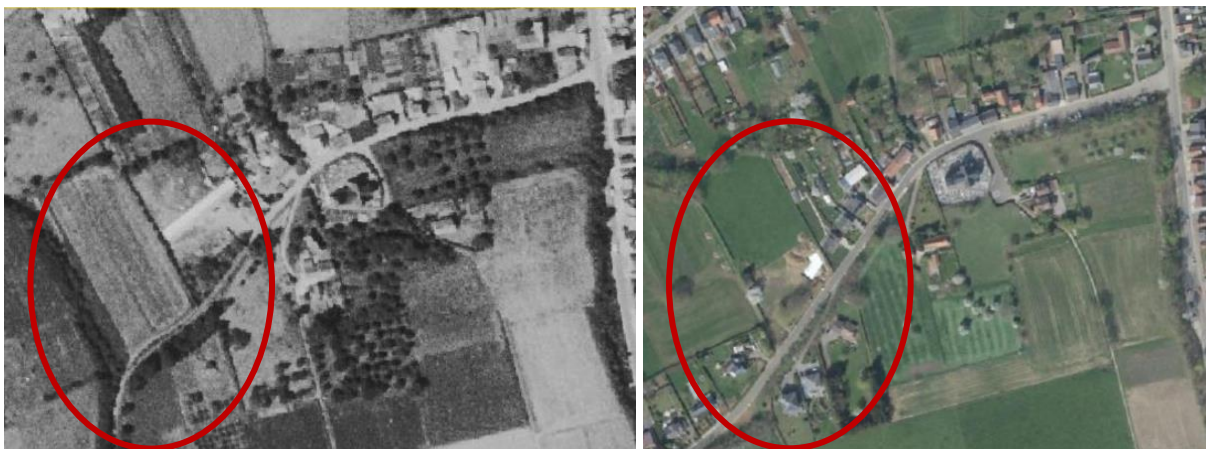
Het westelijke deel van Optielt kwam vrij laat in ontwikkeling. Pas vanaf de jaren 1980 worden de weiden, boomgaarden en akkers aan weerszijde van de straat systematisch verkaveld en bebouwd, aanvankelijk met bescheiden éénlaagse woningen onder zadeldak, later met hoge volumes van tweebouwlagen, al dan niet aangepast aan een landelijke vormtaal. De totale lintbebouwing van de pare zijde is hierbij een feit (afb. 12).

Afb. 12. Het westelijke deel van het dorpsgezicht op de luchtfoto van 1971 en 2018 - Bron: www.geopunt.be en www.geo.onroerenderfgoed.be.

De akkers ten noorden en oosten van Optielt nr. 3 werden in de loop van de tweede helft van de 20^{ste} eeuw omgevormd tot **weides** en deels beplant met een **hoogstamboomgaard** (zie afb. 12: luchtfoto van 1971). Vandaag worden de percelen begrensd door de **hoge begroeide taluds** van de parking aan Optielt en de Blerebergstraat en zijn ze nog steeds in gebruik als **weide**. In tegenstelling tot de situatie in 1971, is nu het meest noordoostelijke perceel omgevormd tot hoogstamboomgaard. Een recent ijzeren hek tussen betonnen palen geeft toegang tot de voorste weide.

Aan de andere zijde van hoeve nr. 5 werd het perceel op de westelijke grens van het dorpsgezicht in de jaren 1980 verkaveld en met drie woningen bebouwd (afb. 12).

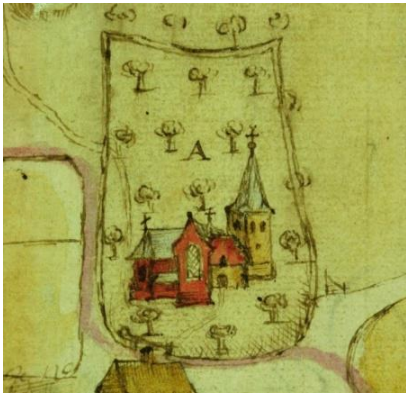
Afb.15. Detail van de kerk uit de tiendenkaart van 1717 – Bron: privé-bezit.

De oudste afbeelding waarop de kerk in totaliteit afgebeeld wordt, is terug te vinden op één van de Tiendenkaarten in 1717 opgemaakt in opdracht van Fredericus Adams, pastoor van Sint-Maarten vanaf 1695 tot 1717. Het éénbeukige kruiskerkje bestond op dat moment uit een toren in ijzerzandsteen onder een hoog oprijzende slanke torenspits gedekt met schaliën en getopt door een ijzeren kruis. Het éénbeukige schip opgetrokken in ijzerzandsteen en gedekt door een rood pannen of tichelen zadeldak is lager dan het koor en de dwarsbeuk, die beide opgetrokken zijn in baksteen en afgewerkt met een leien bedaking. In de oksel van het koor en de noordelijke zijbeuk bevindt zich een sacristie onder een leien lessenaarsdak. De kerk is toegankelijk via de noordelijke zijgevel van het schip, zoals het toegangspad en de rondboogdeur aangeven, en niet via de toren. De aanwezigheid van een noordelijke

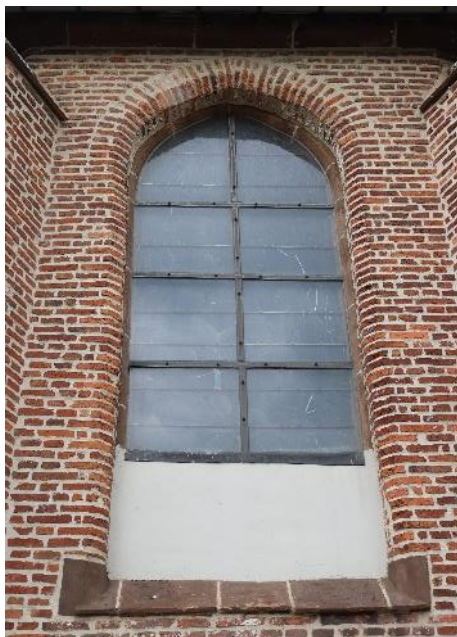
Afb.16. De ijzerzandstenen vensteromlijsting is nog zichtbaar achter de bakstenen buitenschil.

Recent bouwhistorisch en materiaal-technische onderzoek van de ijzerzandstenen en kalkzandstenen bouwonderdelen hebben aangetoond dat het bakstenen koor als een schil rond een ouder, vermoedelijk volledig in ijzerzandsteen opgetrokken koor, gebouwd werd. Hiervan getuige de ijzerzandstenen dagkanten van de vensters verstopt achter het bakstenen parement. Over de bouw en/of verbouwing van het koor zijn geen contemporaine bronnen bewaard gebleven, maar onderzoek van de plint van het koor bracht naast twee steenhouwersmerken - de Griekse letters "Y" en "A" - ook een belangrijkere dateringssteen aan het licht met het jaartal "1411" en het steenhouwersmerk "S". De verticale krassen die op verschillende plaatsen op de ijzerzandstenen koorplint terug te vinden zijn, zijn dan weer afkomstig van een oud volksgeloof waarbij het steenpoeder verwerkt werd tot geneeskrachtige drankjes. In 2014 werd op het dakspant, dat typologisch de vorm heeft van een sporenkap en duidelijk vervaardigd werd om te passen op het bakstenen koor, de koolstof-14 datering toegepast die het spant met een zekerheid van 94% tussen 1470 en 1650 dateert. Volgens de Manuale van pastoor Fredericus Adams dagtekenen de

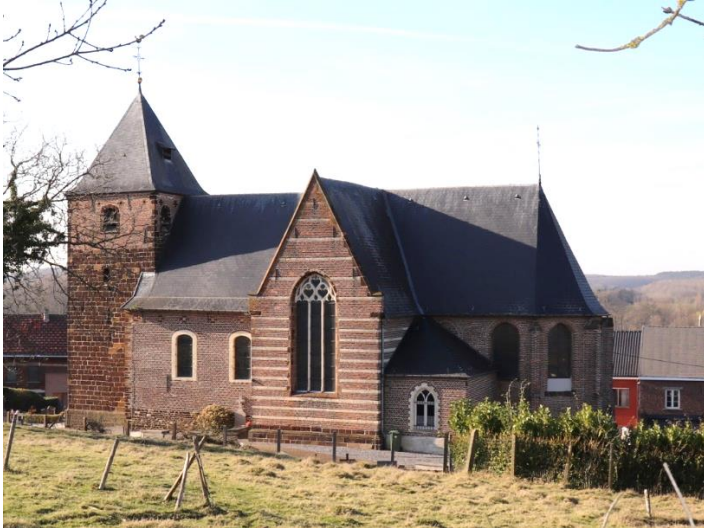
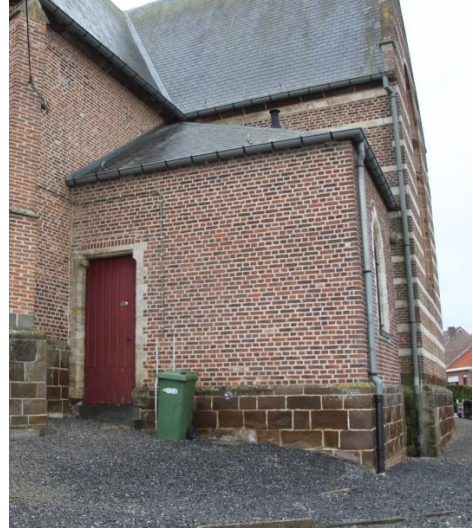
Afb. 17 en 18. De Sint-Martinuskerk vanuit het zuiden en een zicht op de noordelijke sacristie.

muren van het huidige koor en het huidige transept van 1519¹⁶. Op welke bron die bewering gestoeld is, is niet duidelijk, maar op stilistische basis en rekening houdend met bouwhistorische sporen is de bakstenen schil rond het koor eerder rond 1600 te dateren. In ieder geval na de bouw van het transept zoals een duidelijke bouwnaad tussen beide volumes aangeeft¹⁷. Het bakstenen omhulsel heeft aan de noordzijde geen sporen van een venster of een steunbeer wat er op wijst dat er toen reeds een sacristie aanwezigheid of bedoeld was.

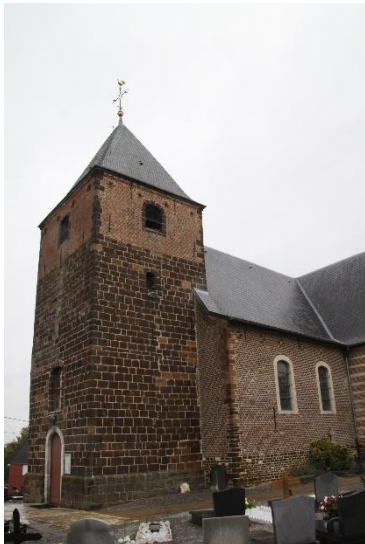
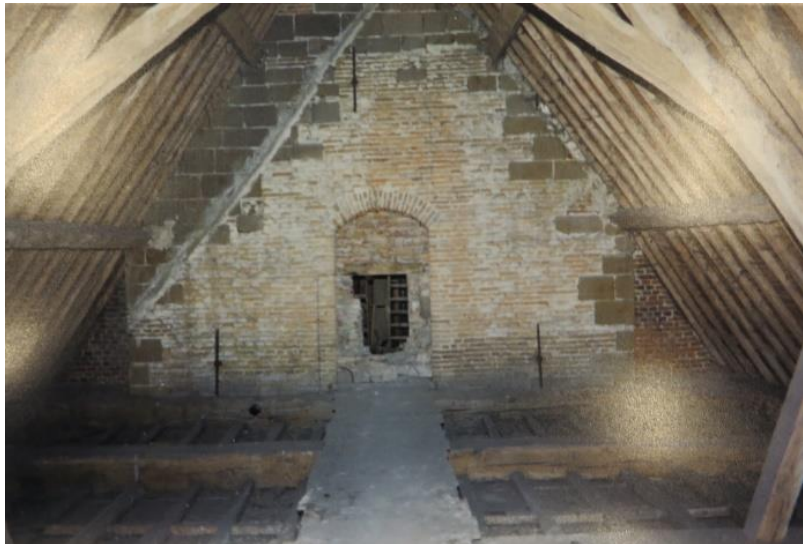
Afb. 19 en 20. Bouwsporen op de zuidgevel van de westtoren en de bewaarde dakmoet van het voorgaande dak van het schip op de oostelijke torenwand – Bron: Archief Onroerend Erfgoed.

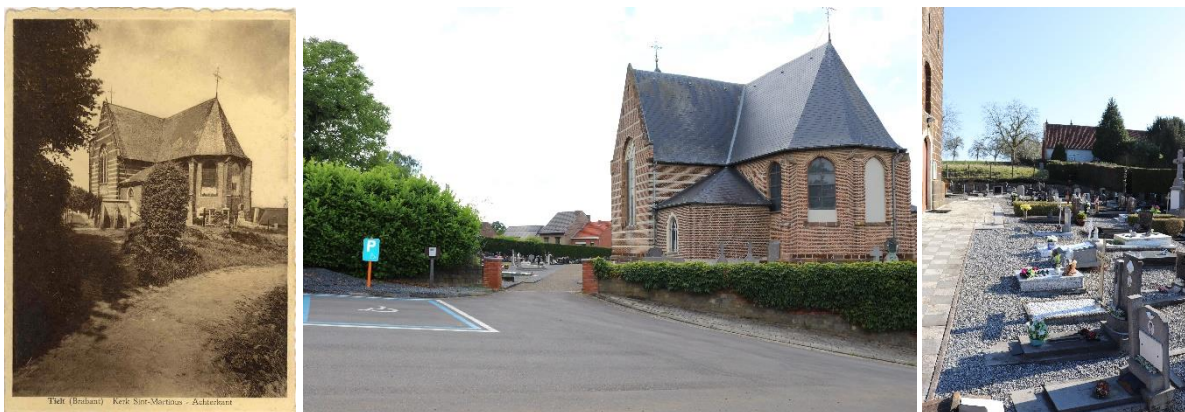
Bij de heraanleg van het dorpscentrum in de jaren 1970 werd het kerkhof genivelleerd en ommuurd (zie punt 2.2.) en verdween stillaan de natuurlijke vegetatie om plaats te maken voor grijze kiezels en paden in betonklinkers.

Afb. 37 en 39. De oostelijke toegang voor en na de infrastructuurwerken in de jaren 1970. Rechts: het gekiezelde kerkhof en het westelijke toegangspad van gerecupereerde plavuizen – Bron postkaart, eerste helft van de 20^{ste} eeuw, www.erfgoedbank.tielt-winge.be.

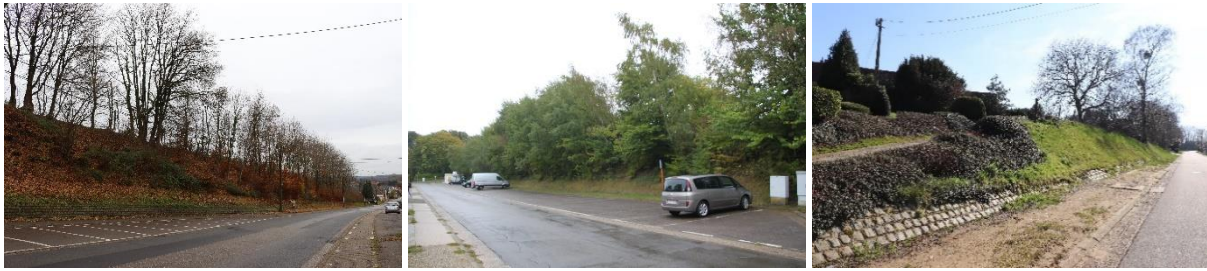
Taluds aan de Blerebergstraat, in het begin van Optielt en vanaf Optielt n. 5.

De **hoog oprijzende taluds** met **stijlranden** van 4 à 5 meter hoog bezijden de Blerebergstraat en aan de parking in het begin van Optielt, zijn een **complex van biologisch waardevolle en zeer waardevolle elementen** gevormd door een houtkant met dominantie van robinia (*Robinia pseudoacacia*) en zomereik (*Quercus robur*), een bomenrij met dominantie van berk (*Betulus* sp.) en doornstruweel.

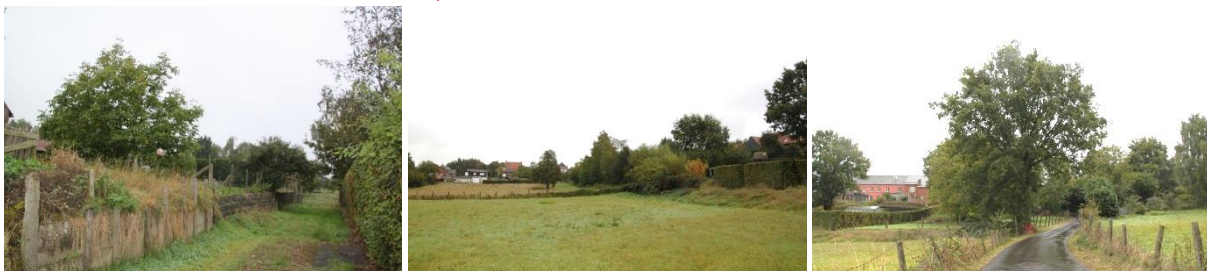
Het talud aan de achterzijde van de tuinen en uiterst rechts het Dag- en Nachtstraatje met een knoteik als grensboom.

Het landschappelijke erfgoed aan de noordelijke, bebouwde zijde van de straat Optielt wordt hoofdzakelijk bepaald door **lange, smalle tuinen** die ten oosten van het geasfalteerde Dag- en Nachtstraatje via een **begroeide talud** aansluiten bij de achterliggende weides en boomgaard. Het talud is op sommige plaatsen **grazig**, op andere plaatsen begroeid met **hakhout** van o. m. vlier en hazelaar en ter hoogte van de Blerebergstraat - waar het

niveaueverschil het grootste is -, versterkt met kasseien en betonplaten. Door het langdurig gebruik van hakhout komt er ook **oude bosvegetatie** voor. Een monumentale opgeschoten **knoteik** (*Quercus robur*) aan het Dag- en Nachtstraatje markeert het einde van het talud op de perceelsgrens met nr. 22. De tuin van nr. 22 met **drie monumentale okkernootbomen** (*Juglans regia*) is recent aan de straatzijde voorzien van een meidoornhaag (*Crataegus* sp.). Aan de overzijde van het straatje, achteraan de door laurierkers afgezoomde achtertuin van nr. 24, bevindt zich een **soortenrijk permanent cultuurgrasland** met o.m. smalle weegbree (*Plantago lanceolata*), Scherpe boterbloem (*Ranunculus acris*), Rode klaver (*Trifolium pratense*), Veldzuring (*Rumex acetosa*), Reukgras (*Anthoxanthum*), enz.... De private tuin van nr. 24 werd niet geïnventariseerd maar bevat nog een aantal mooie **hoogoprijzende bomen** zoals een treurwilg (*Salix pendula*), ... die het groene karakter van het dorpsgezicht ondersteunen. Zowel het **talud** als het **weiland** zijn opgenomen als biologisch waardevol op de biologische waarderingskaart (afb. 41).

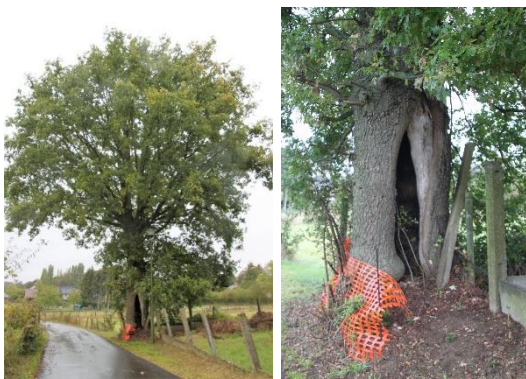
De geknotte zomereik bevindt zich ondanks de uitgeholde stam in goede conditie.

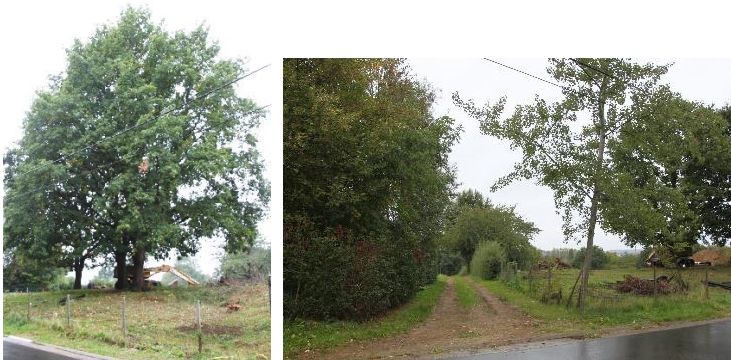
Drie zomereiken aan het oude wegtracé van Optielt en de onverharde voetweg Kaebergstraat.

Geheel aan de westzijde van het dorpsgezicht werd recent het laatste **weideperceel** aan de pare zijde klaar gemaakt voor bebouwing. De **drie monumentale zomereiken** (*Quercus robur*) die tot voor kort bovenop het talud prijken waren nog een relict van het oude wegtracé van de straat Optielt die in 1972 gedeeltelijk rechtgetrokken werd (zie punt 2.2.). Momenteel rest nog één boom. Het perceel wordt opzij begrensd door de **onverharde voetweg Kaebergstraat** (Chemin n° 24) met **meidoornhaag** (*Crataegus* sp.) en aan de achterzijde door een **talud** met een dominantie van **zomereik** (*Quercus robur*) en **hakhoutstoven** van o.m. es (*Fraxinus excelsior*) als overblijfsel van de gesupprimeerde kerkweg n°128.

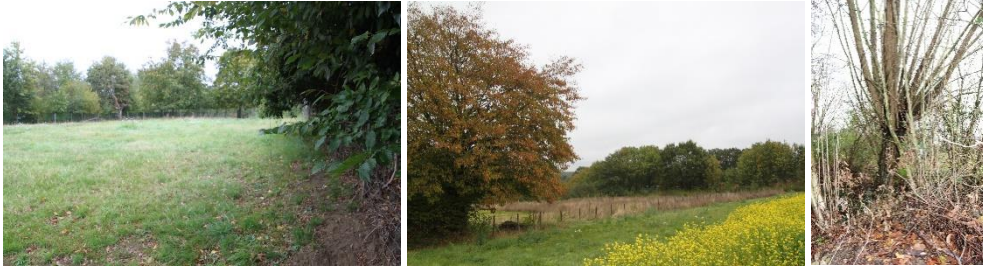
De percelen met weide en boomgaard ten noorden van nr. 3, de weide achter het woonhuis en de knotboom aan de poel er tegenover.

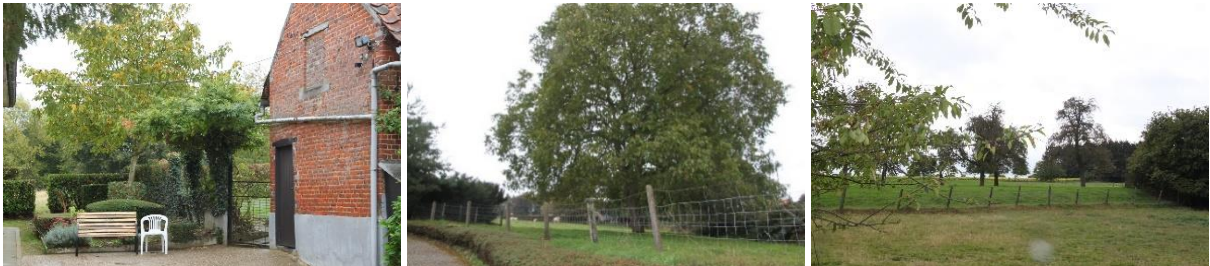
Sier- en nutstuinen van hoeve nr.5: de achtertuin met poortje naar de nutstuin, de weideboomgaard met monumentale okkernootboom en enkele hoogstamfruitbomen achteraan het perceel.

Hoeve Optielt nr. 5 is een typologisch goed bewaard voorbeeld van een **19^{de}-eeuwse hoeve** omgeven door **omhaagde huiskavels**. De verschillende **sier- en nutstuinen** - waaronder een voortuin met **snoeivormen**, een achtertuintje met **snoeivormen** en een jonge **okkernootboom** (*Juglans regia*), **moes- en bloementuinen** - zijn gevat in de oksel van een uitgestrekte **L- vormige weideboomgaard** met een monumentale **okkernootboom** (*Juglans regia*) aan de straat en nog enkele **hoogstamfruitbomen** (vermoedelijk perenbomen) achteraan.

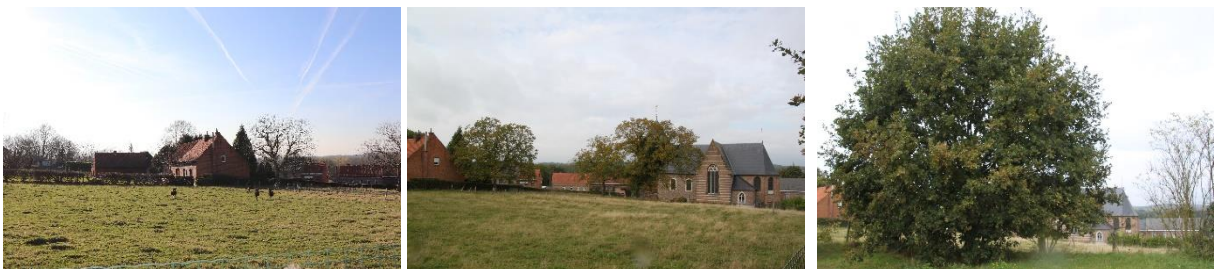
Hagen van beuk en meidoorn vormen een scheiding tussen de huiskavels van hoeve nr. 5 en de twee weideboomgaarden achter de kerk waarin nog een drietal hoogstamfruitbomen en op de perceelsgrens een zomereik.

Van de **twee** voormalige **weideboomgaarden** achter de kerk bezit slechts één weide nog een drietal **hoogstamfruitbomen**. De **taluds** achteraan de perceelgrenzen, waaronder één met **struweel** en een **zomereik** (*Quercus robur*) met stamomtrek van 147cm, zijn opgenomen als biologisch waardevol.

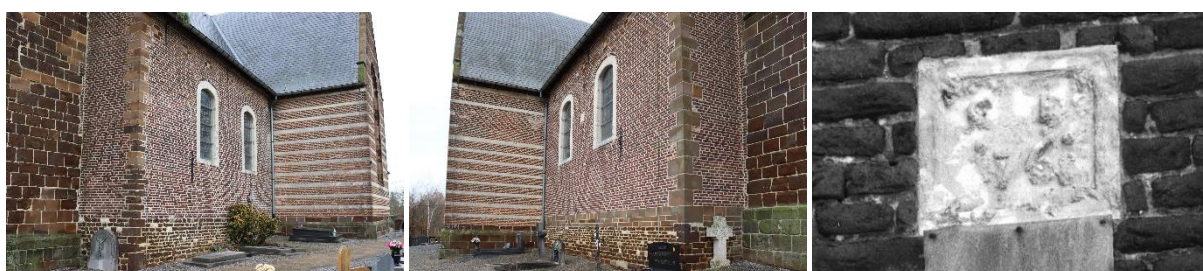
De zuidelijke en noordelijke zijgevel en een foto van het KIK met de gevelsteen S M / 1761 (foto van 1975).

Het **bakstenen schip** werd in 1761 heropgebouwd op een **ijzerzandstenen plint**; mogelijks een muurrestant van het Romaanse kerkje of minstens heropgebouwd met middeleeuwse ijzerzandstenen blokken. De met **kram en krul verankerde lijstgevels** afgelijnd door **steigergaten** in **ijzerzandsteen**, worden geritmeerd door twee **classicistische korfboogvensters** in een **plattebandomlijsting** van **Gobertange**. Tussen de vensters van de noordelijke zijgevel bevindt zich een onleesbare gevelsteen in Gobertange waarop voorheen de **initialen S(anctus) M(artinus)** en het jaartal **1761**.

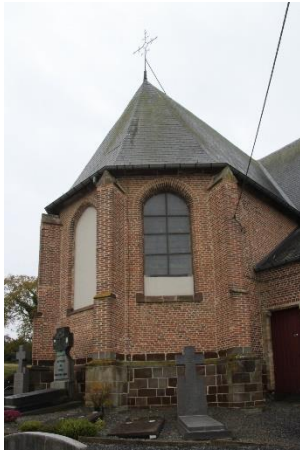
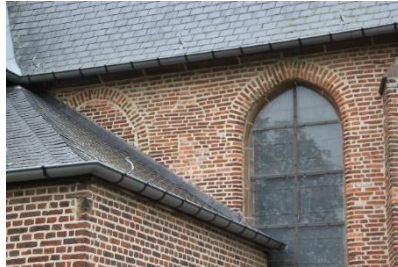
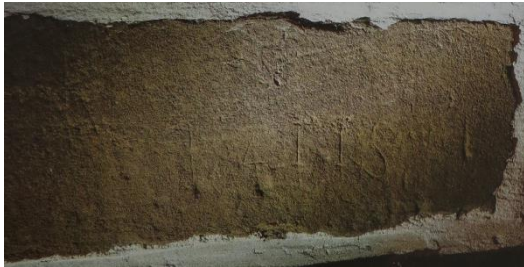
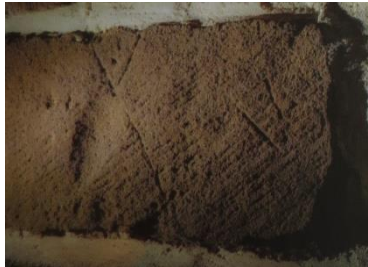
De datum "1411" en steenhouwersmerk "S" en steenhouwersmerken "Y" en "A" – Bron: Lauwers V. e.a., 2017, p. 245-246.

Het **bakstenen koor**, "1411" gedateerd op de **afgeschuinde ijzerzandstenen sokkel**, werd vermoedelijk omstreeks 1600, in ieder geval na de bouw van de dwarsbeuk, opgetrokken als een schil rond het middeleeuwse allicht volledig in **ijzerzandsteen** gebouwde **koor**. De gevels worden geritmeerd door **versneden bakstenen steunberen** getopt door een **haakse ezelsrug** met **peerkraal** in **ijzerzandsteen** waartussen gedrukte **spitsboogvensters** zonder **maaswerk**. Naast de **datering "1411"** bevat de sokkel ook nog de **steenhouwersmerken "S", "Y" en "Λ"** en **verticale inkepingen** die verwijzen naar een volks gebruik (zie historiek). Het venster in de as van het koor is volledig dichtgemaakt bij de plaatsing van het hoogaltaar in 1766 en de flankerende vensters gedeeltelijk dichtgemaakt

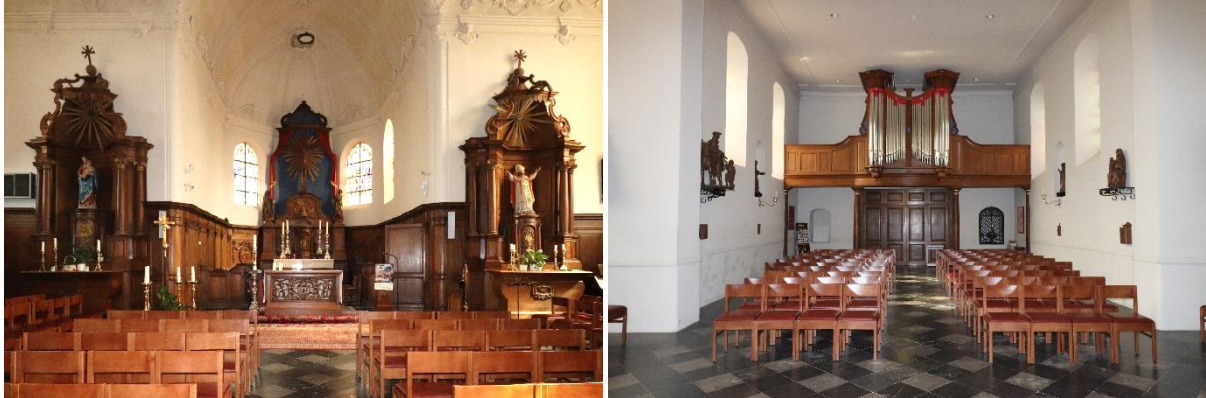
Zeer stemmig en stijlvol interieur in late **Lodewijk XV-stijl** waarbij het rijkelijk gedecoreerde **stucplafond**, de **altaren**, de **lambriseringen**, het **doksaal** en het **meubilair** visueel één geheel vormen en grotendeels bekostigd werden door pastoor Gregorius Essinck (1725-1774).

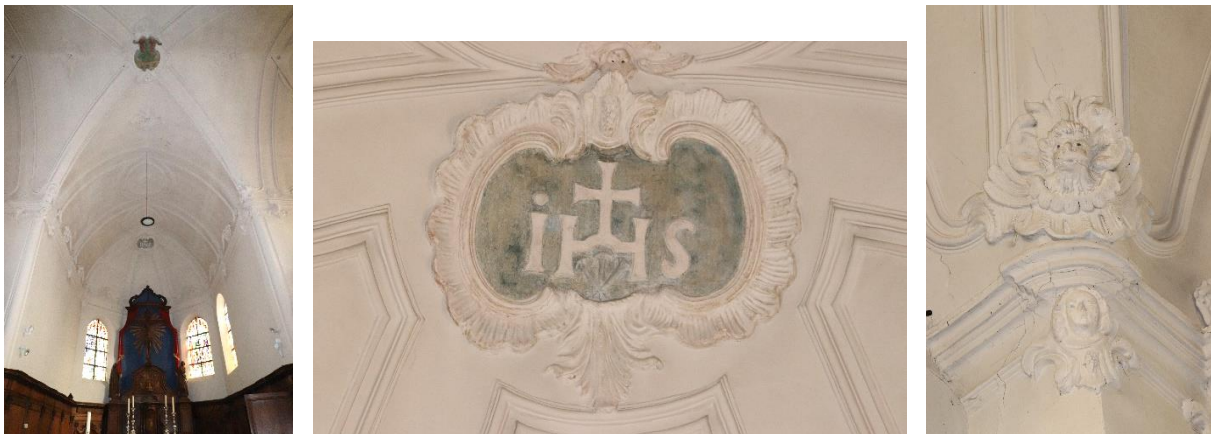
De **gestucte** en witgeschilderde **ruimte** heeft een **vloer** van **zwarte** en **grijze kalkstenen tegels** in **dambordpatroon**, gelegd in een **hoek van 45°**, met een duidelijke breuklijn bij de overgang naar de dwarsbeuk. Het licht verhoogde koor heeft een gelijkaardige **vloer** van **witte** en **zwarte kalkstenen tegels** (1777). In tegenstelling tot het schip dat een **vlakke overwelfing** met **sober lijstwerk** kent⁴⁸, zijn het koor en de dwarsbeuk rijkelijk gedecoreerd met **stucwerk** dat in 1766 aangebracht werd op het **gotische houten spitstongewelf**. De datum is terug te vinden in een **cartouche** boven het zuidelijke zijaltaar. Het stucwerk toont **naast slingerend lijstwerk, putti, cartouches en rocailles**, op de hoeken van de viering de symbolen van de **vier evangelisten**: zijnde de adelaar, os, leeuw en mens, en centraal een **wapenschild**, allicht van pastoor Essinck, weldoener van de kerk. De **rozetten** op het plafond zijn uit **hout** vervaardigd.

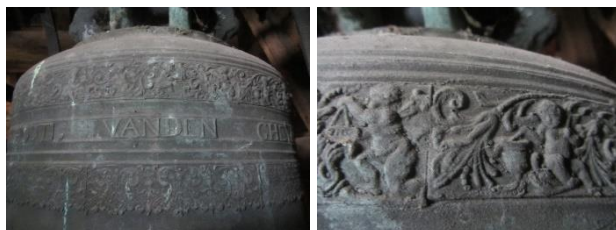
De schouder met sierbanden en opschrift.

De Mariaklok is op de schouder decoratief uitgewerkt met sierbanden van musicerende putti en florale motieven waartussen de naam van de ijzergieterij: "A. L. J. VANAERSCHODT VANDEN GHEYN ME FUDIT LOVANII ANNO 1834". Boven de faussure staat de naam van de klok: "(handje) SANCTA MARIA VIRGINE, ORA PRO NOBIS"

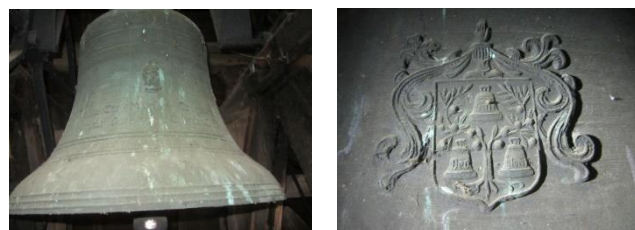
De klok en een detail van het embleem van Petit & Fritsen.

De huidige Sint-Martinusklok van gieterij Bauwens-Goossens werd in 1953 in de toren gehangen ter vervanging van de in 1943 geroofde Sint-Martinusklok. Na de Tweede Wereldoorlog lanceerde de Belgische overheid een restauratieplan voor de duizenden klokken die tijdens de jaren 1943-1944 door de Duitse bezetters uit de torens werden gehaald. Eén van de voorwaarden was wel dat de gieterij in België moest gelokaliseerd zijn. Zo richtte de Petit & Fritsengieterij uit Aarle-Rixtel in Nederland een schaduwfirma op in Gent onder de naam Bauwens-Goossens. De moedergieterij werd in het Nederlandse Aarle-Rixtel in 1787 gesticht door Alexius Petit, een telg uit de gelijknamige gietersdynastie. Diens dochter Aldegonda huwde met Izaak Fritsen. Hun zoon Henricus nam de gieterij over in 1815 en gaf ze de hoger vermelde dubbele naam. De gieterij werd in 2014 overgenomen door de Koninklijke Eijsbouts.

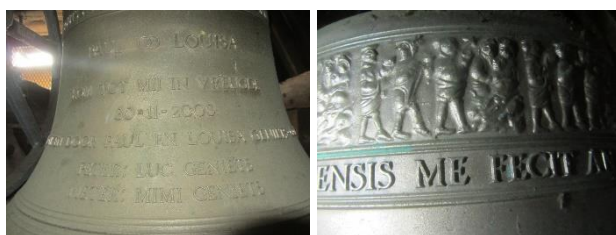
Detail van de tekst en de sierband op de schouder.

De klok is bovenaan voorzien van een fries menselijke figuurtjes en de naam van de gieterij: "EIJSBOUTS ASTENSIS ME FECIT ANNO MMIII". De tekst op de flank verwijst naar de schenkers: "PAUL & LOUISA / KOM TOT MIJ IN VREUGDE / 30-11-2003 / GESCHONKEN DOOR PAUL EN LOUISA GENIETS-GOYENS / PETER: LUC GENIETS / METER: MIMI GENIETS".

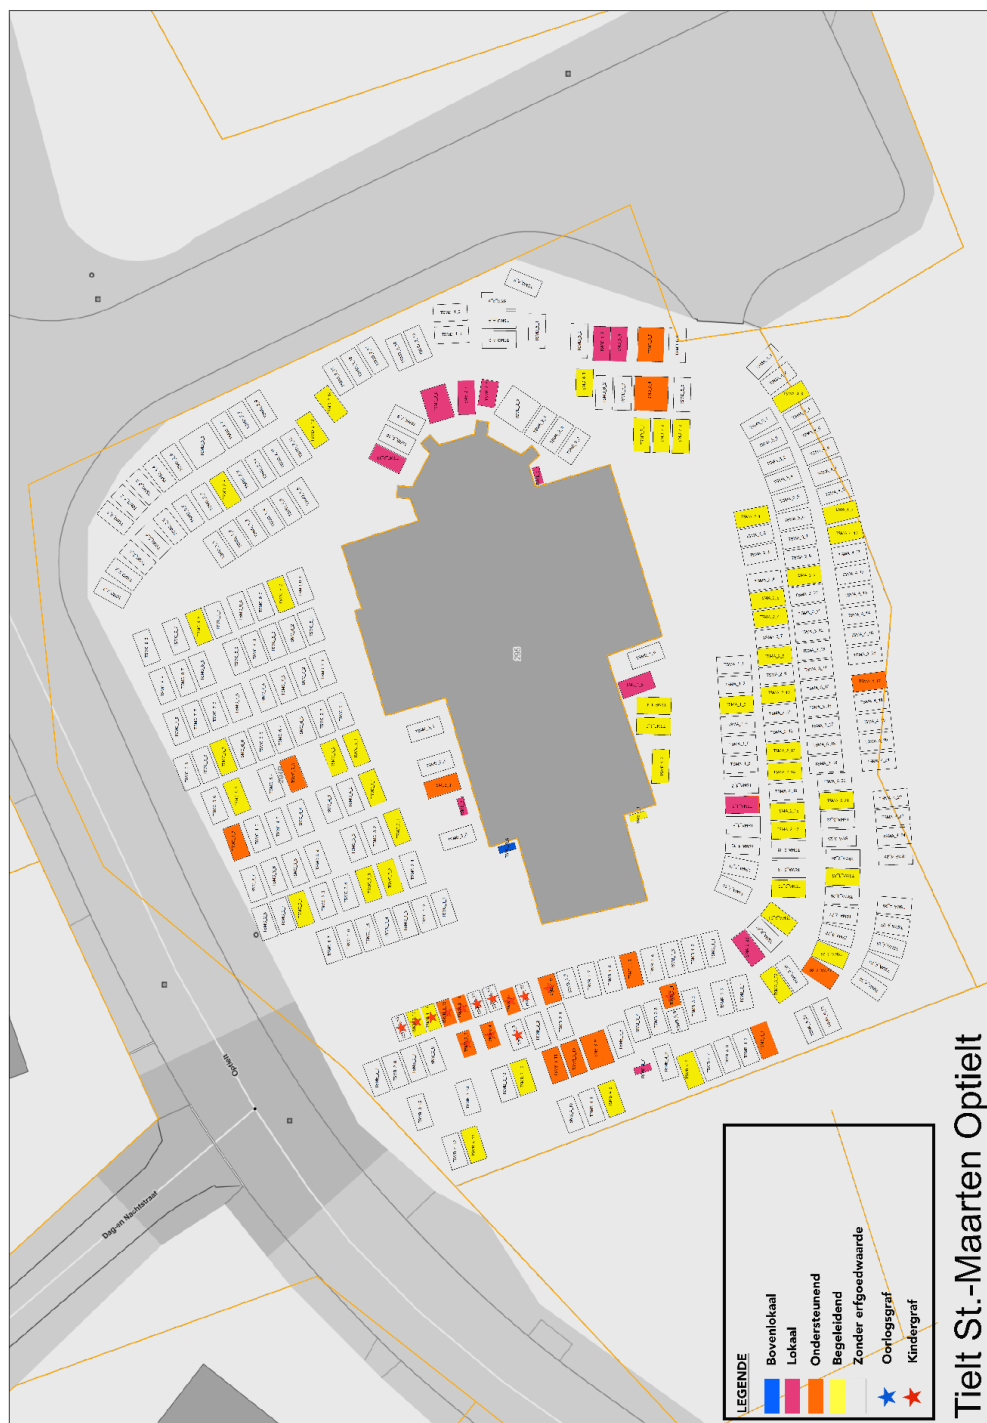
Waarderingsplan voor het kerkhof met aanduiding van de erfgoedwaardige graftekens – Bron: grafisch plan opgemaakt door Interleuven, 2018-2019.

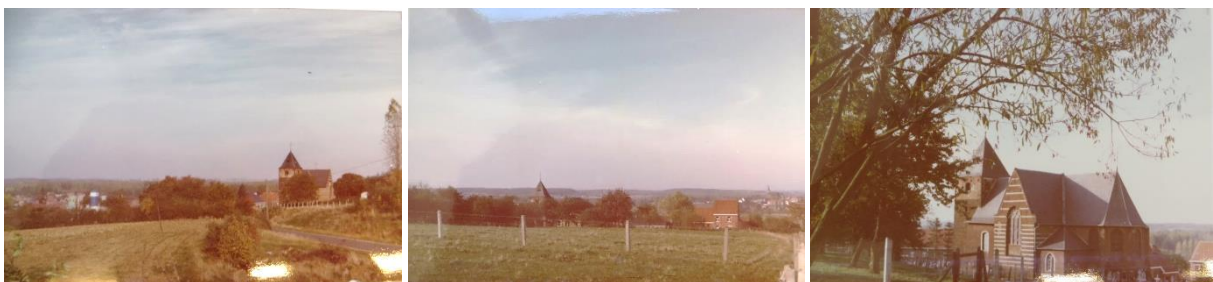
Foto's uit het beschermingsdossier van de omgeving van de kerk getrokken vanop verschillende voetwegen – Bron: Leuven, Archief Onroerend Erfgoed.

Zowel uit de initiële afbakening (zwarte lijn) als uit de uitbreiding (oranje lijn) en de motivering voor de uitbreiding blijkt duidelijk de beschermingsintentie van de R.M.L.Z., K.C.M.L. en de P.C.M.L. om de open ruimte rond de kerk maximaal te vrijwaren en bouwvrij te houden. De "visualiteit" van de kerk vanop de verschillende (voet)wegen (eigen markering: oranje pijlen) was een doorslaggevend element bij de begrenzing en waardebeoordeling van het dorpsgezicht

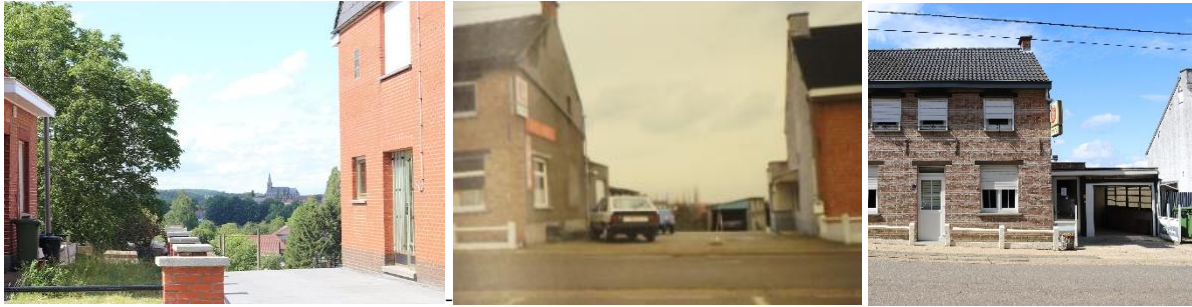
Zichten naar het achterliggende landschap en de OLV-kerk van Tielt bewaard tussen Optielt nrs. 20 – 22 (links) maar verdwenen tussen nrs. 6/8 – 10 door de bouw van garages.

Daarnaast dienen ook de zichtassen vanuit de dorpskern naar het omringende landschap gevrijwaard. Poorten die (voor)tuinen of opritten ontsluiten moeten doorzichten naar het achterliggende landschap mogelijk maken. Mooie voorbeelden hiervan zijn de ijzeren spijl-, band- en buispoorten van Optielt nrs. 2, 16 en 22 die de zichtassen naar de vallei en de O.L.Vrouwkerk bovenop de berg verzekeren

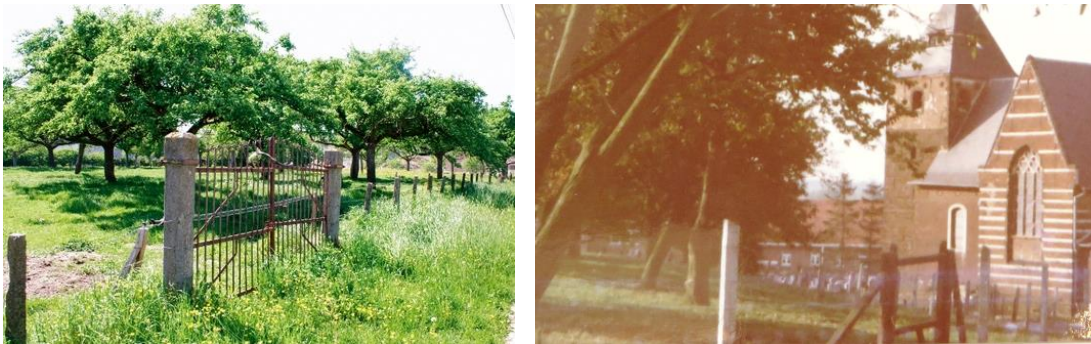
Links: een barrier aan een hoogstamboomgaard in de Herbroekstraat in Kortesseem, de haag is vervangen door prikkeldraad. Rechts: de boomgaard achter de Sint-Martinuskerk in het midden van de jaren 1970 toegankelijk via een houten hekje. Ook hier is de haag verdwenen en vervangen door een draadafsluiting.

- Het herstellen van de hagen rond de (boomgaard)weides achter de kerk zou een significante meerwaarde betekenen voor het dorpsgezicht. Boomgaarden en weides waren in regel toegankelijk via ijzeren barriers of houten hekkens (vekens).

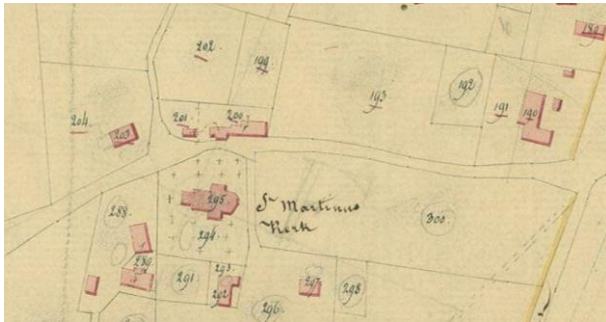
Afb. 1. Het primitief kadasterplan van 1822: de hoeve van Catharina Swinnen bevindt zich recht tegenover de kerk (199: hof, 200: huys, 201: open plaets en 202: boomgaard); de hoeve van Josephus Laeremans is gelegen op de hoek met de Blerebergstraat (190: huys, 191: boomgaard, 192: hof en 193: land) – Bron: www.cartesius.be en Brussel, Tielt-Winge, Archief van het kadaster, legger.208: oorspronkelijke aanwijzende tabel.

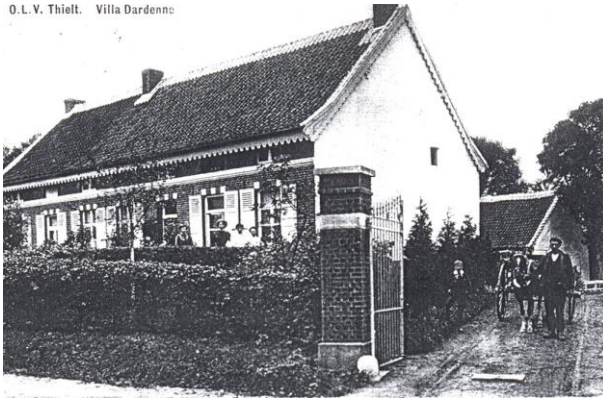
Afb. 11. Postkaart uit het eerste kwart van de 20^{ste} eeuw met de afbeelding van het woonhuis voor de sloop van het linker gedeelte – Bron: www.erfgoedbank.tielt-winge.be.

Ook de volledig **gekasseide oprit** met flankerende **taxushaag** is afgesloten door een **smeedijzeren toegangshek** tussen **bakstenen pijlers** met **hardstenen muurband** en **deksteen**. Vermoedelijk werd het hek (deels?) herbruikt toen de oorspronkelijke toegang die zich rechts van de woning bevond, verplaatst werd (afb. 11). Ook de hardstenen **schamppalen** werden gerecupereerd.

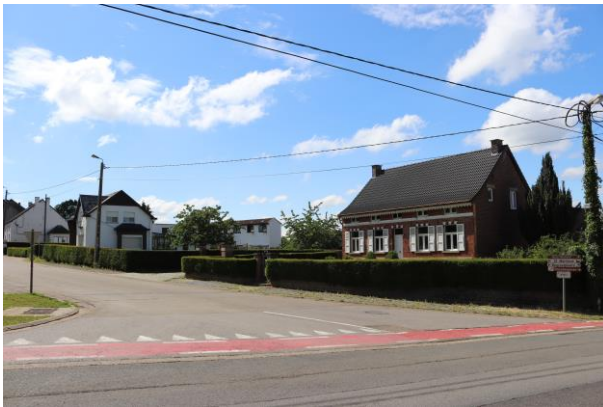
Afb. 12. De taxushaag als verbindend element tussen het boerenhuis nr.2 (rechts) en de voormalige moestuin en boomgaard in eigendom van nr. 4 (links).

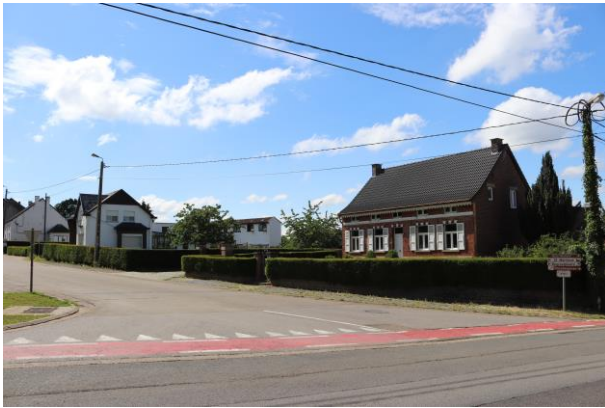
Afb. 1. De taxushaag als verbindend element tussen het boerenhuis nr.2 (rechts) en de voormalige moestuin en boomgaard in eigendom van nr. 4 (links).

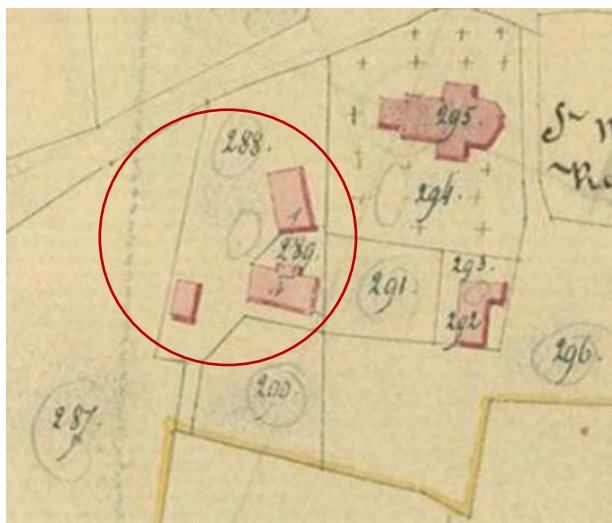
Afb. 1. Het primitief kadasterplan van 1822 met als grondgebruik voor perceel nr 287: boomgaard; 288: boomgaard; 289: huys en 290: hof (moestuin) – Bron: www.cartesius.be en Brussel, archief van het kadaster, oorspronkelijke aanwijzende tabellegger 208.

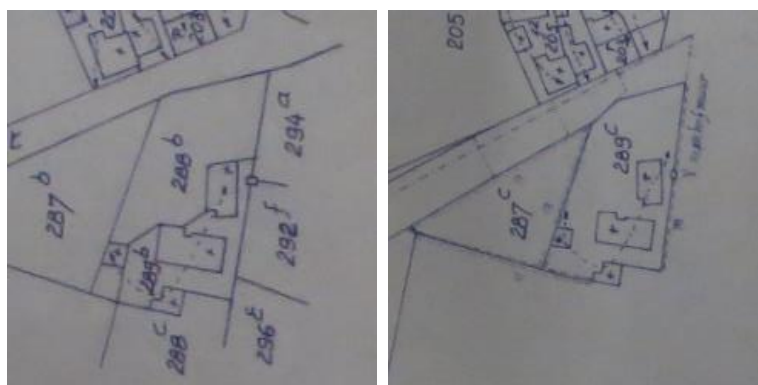
Afb. 4. Brussel, archief van het kadaster, Tielt-Winge, mutatieschets 1973/18: wijziging van het tracé van de straat Optielt.

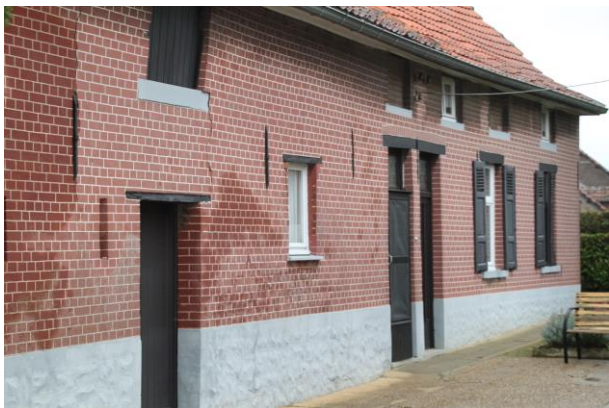
Afb. 5. De zuidelijke langsgevel van het boerenhuis en de stal is gecementeerd en beschilderd met een baksteenimitatie op een imitatie-breukstenen plint.

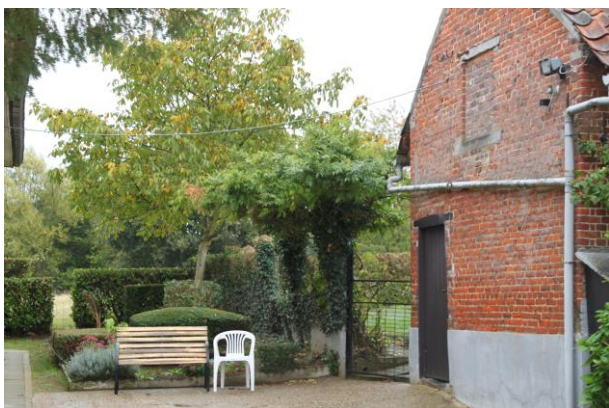
Afb. 6. Achter het grotendeels met beton verharde erf bevindt zich een klein siertuintje met een notenboom en een haakse bijgebouw van ca. 1908. Het fraaie ijzeren buishek met zonmotief geeft toegang tot een omhaagde nutstuin.

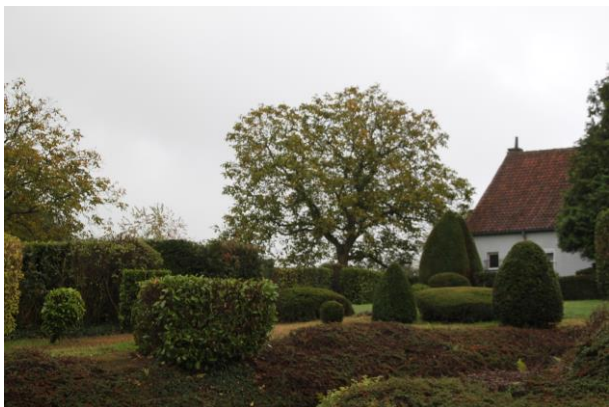
Afb. 8. Zeldzaam bewaard voorbeeld van een traditionele boerentuin met verschillende snoeivormen.

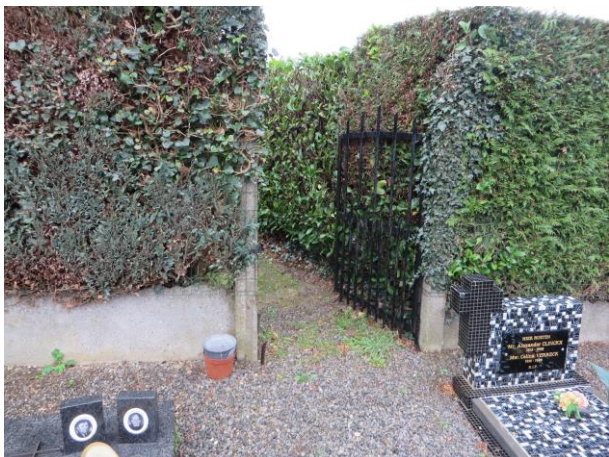
Afb. 9. Een ijzeren poortje tussen betonnen paaltjes biedt toegang tot het kerkhof.

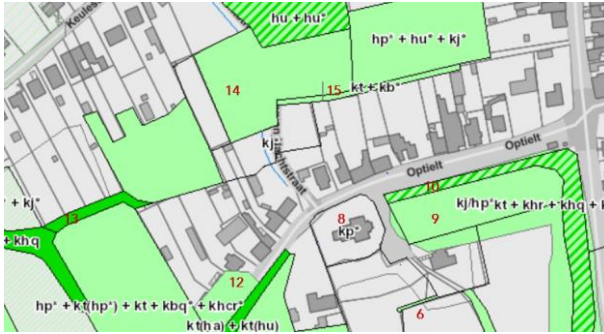
Afb. 1. De biologische waarderingskaart: nr. 15: biologisch waardevol: talud [kt] met bomenrij [kb-] – Bron: www.geopunt.be.

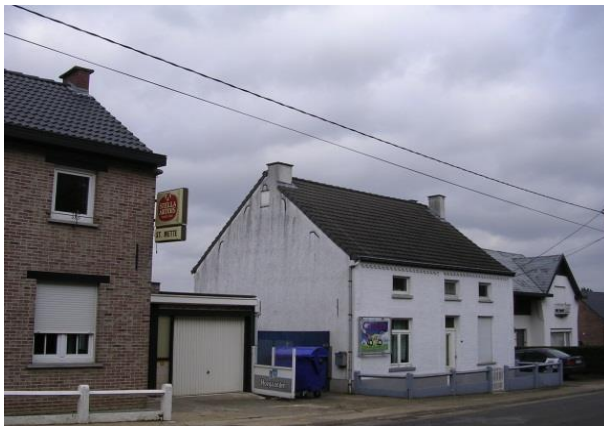
Afb. 2. De vensters op de benedenverdieping hebben T-vormig schrijnwerk – Bron: www.google.be/maps 2012 (aangereikt door Onroerend Erfgoed).

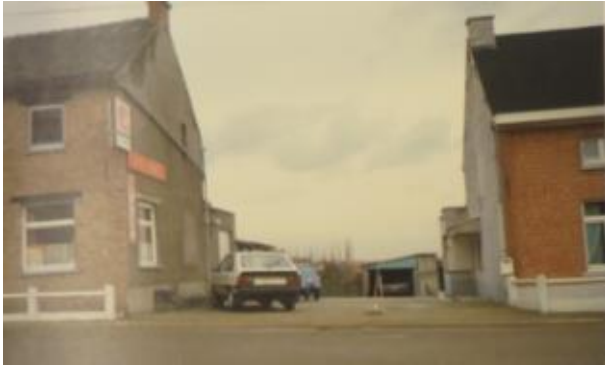
Afb. 2. De "restruimte" op de bebouwde percelen laat doorzichten naar het achterliggende landschap toe – Bron: Tielt-Winge, Gemeente-archief, dossier 02/1990.

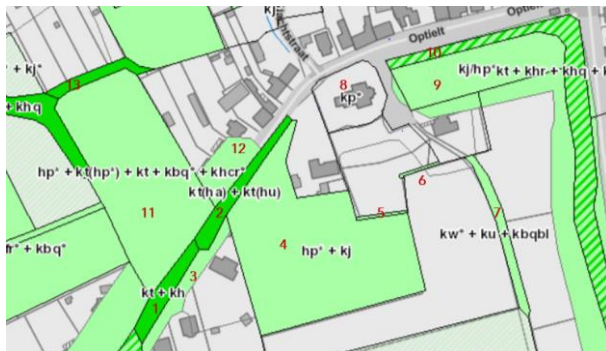
Afb. 1. De biologische waarderingskaart: nr. 1: biologisch zeer waardevol: talud [kt] met houtkant [kh], nr. 2: biologisch zeer waardevol: taluds met struisgrasvegetatie kt(ha) en mesofiel hooiland [kt(hu)] en nr. 3: biologisch minder waardevol: minder dichte bebouwing [ua] – Bron: www.geopunt.be.

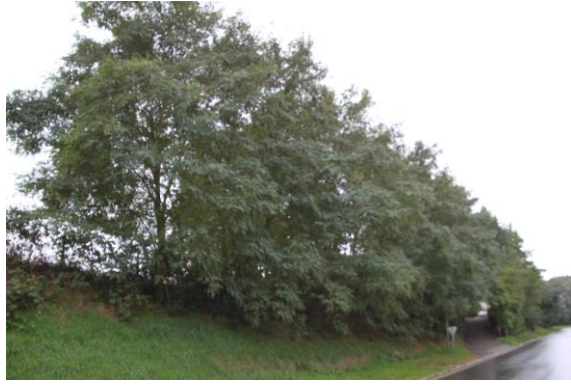
Afb. 2. Het talud met houtkant.

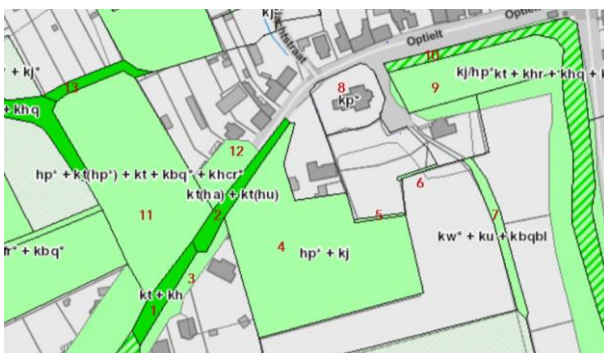
Afb. 1. De biologische waarderingskaart: nr. 1: biologisch zeer waardevol: talud [kt] met houtkant [kh], nr. 2: biologisch zeer waardevol: taluds met struisgrasvegetatie kt(ha) en mesofiel hooiland [kt(hu)] en nr. 3: biologisch minder waardevol: minder dichte bebouwing [ua] – Bron: www.geopunt.be.

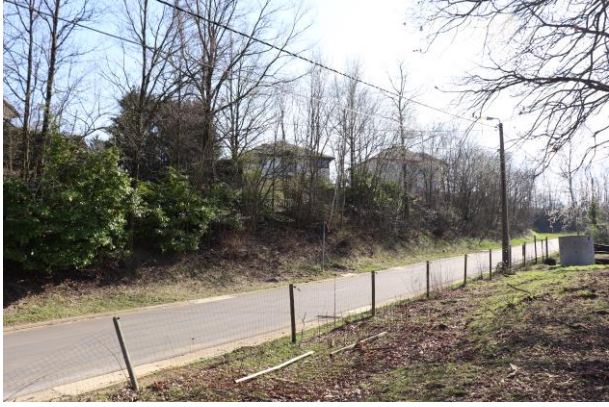
Afb. 2. De begroeide talud.

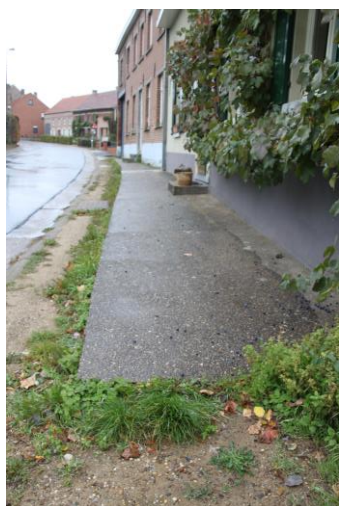
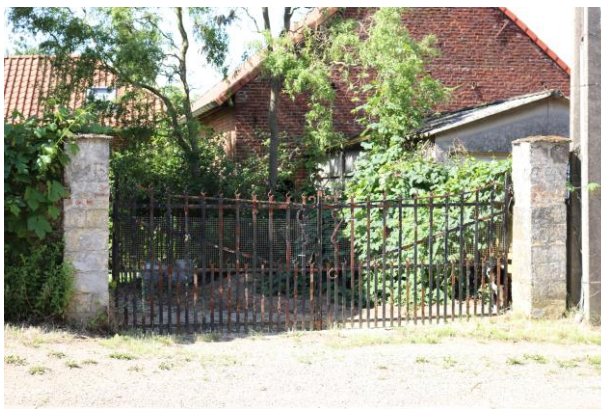
Afb. 4 en 5. De privatieve stoep in beton en het smeedijzeren bandhek tussen de gecementeerde hekpijlers.

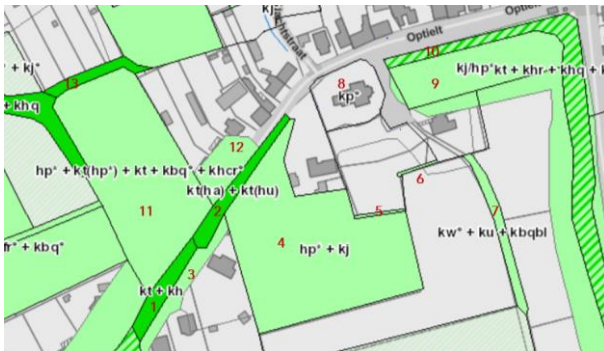
Afb. 1. De biologische waarderingskaart: nr. 1: biologisch zeer waardevol: talud [kt] met houtkant [kh], nr. 2: biologisch zeer waardevol: taluds met struisgrasvegetatie kt(ha) en mesofiel hooiland [kt(hu)] en nr. 3: biologisch minder waardevol: minder dichte bebouwing [ua] – Bron: www.geopunt.be.
