BEHEERSPLAN ONROEREND ERFGOED

Parochiekerk Sint-Martinus met omgeving

Tielt-Winge, Optielt

HEKATE erfgoedonderzoek

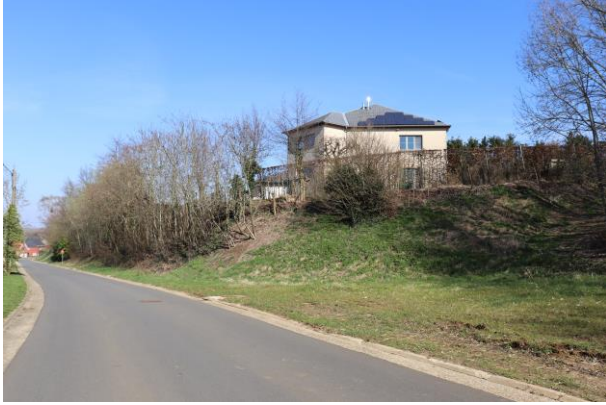
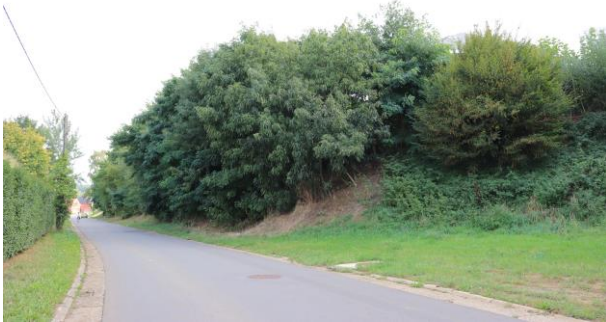
Afb. 2. Het begroeide talud in maart en september 2019.

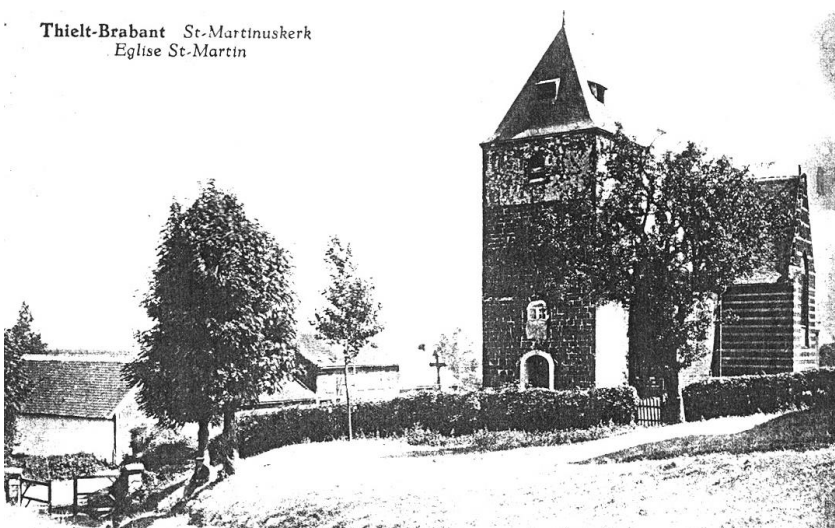
Afb. 7. Een ansichtkaart uit de eerste helft van de 20^{ste} eeuw van de Sint-Martinuskerk met op de achtergrond de U-vormige hoeve. Vooraan de haakse bedrijfsgebouwen afgebroken voor de bouw van woning nr. 20 en 22 – Bron: www.erfgoedbank.tielt-winge.be.

In 1863 registreert het kadaster de bouw van een boerenhuis met aanpalende stal en een vrijstaand landgebouw – vermoedelijk een schuur - door Guillelmus Willems ter vervanging van een oudere constructie reeds afgebeeld op het Primitief plan van 1822. Het ruime perceel achteraan is ingericht als hoogstamboomgaard. Omstreeks 1890 wordt de langgevelhoeve uitgebreid tot een U-vormig geheel waarvan op het einde van WOI de stal aan de straat omgevormd wordt tot een graanmolen met gasmotor. (Beeldmateriaal, afb. 1-3) Een afbeelding van de haakse vleugel en de aanpalende graanmolen is nog te zien op de achtergrond van een postkaart van de Sint-Martinuskerk (Beeldmateriaal, afb. 7).

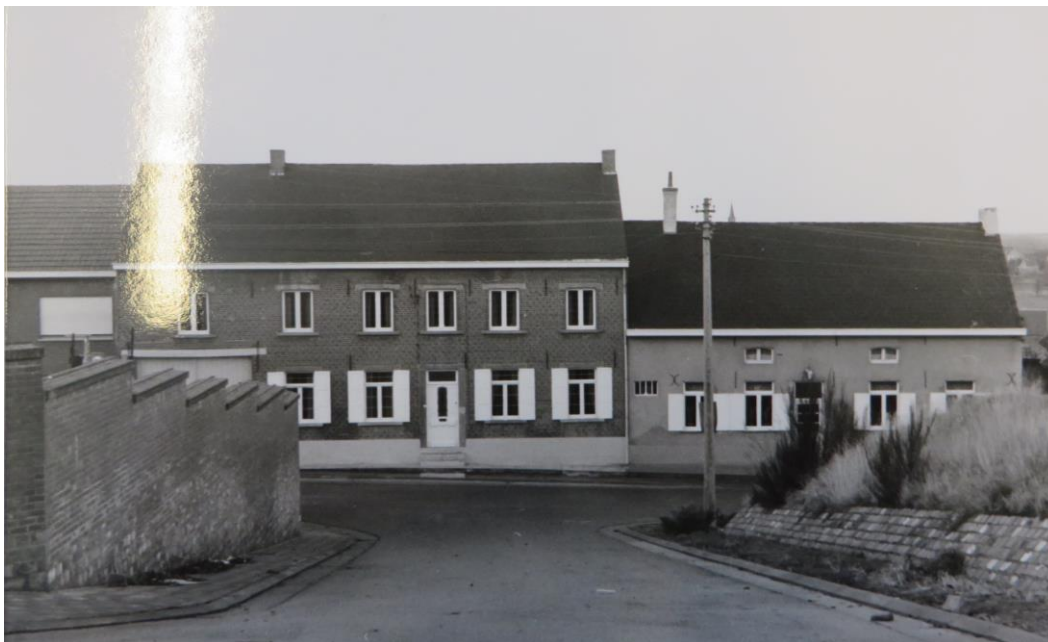
Afb. 8. De woning met beluikte vensters – – Bron Leuven, Archief Onroerend Erfgoed, map 6475, Tielt-Winge, Tielt, Optielt, Sint-Martinuskerk.

Tegenover de kerk, beeldbepalend gelegen ruime **woning** met **poortdoorgang** als enige relict van een grote 19^{de}-eeuwse U-vormige hoeve. **Verankerd bakstenen dubbelhuis** van **zes traveeën** en **twee bouwlagen** onder een **leien zadeldak**, **nok parallel aan de straat**. **Lijstgevel** met **knipvoeg** op een met **schijnvoegen** uitgewerkte **gecementeerde plint**; geopend door een **rechthoekige poort** onder **houten latei**; **vensters** met **lateien** en **lekdrempels** van **hardsteen** - voorheen **beluikt** op de begane grond (afb. 8) - en een **rechthoekige deur** met **bovenlicht** in een **hardstenen platte band omlijsting**. **Houten schrijnwerk met roedeverdeling**, vermoedelijk vernieuwd naar voorgaand model. Vernieuwde kroonlijst. De rechterzijgevel is afgewerkt met **lobvormige windborden** en een **rondboogvenster**; de linkerzijgevel is in de top **beraapt**.

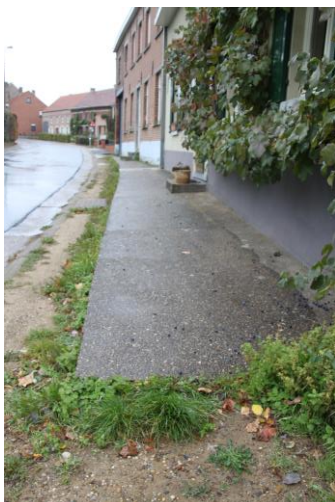
Afb. 9. Net als bij nr. 16 bleef ook hier de private stoep in beton bewaard.

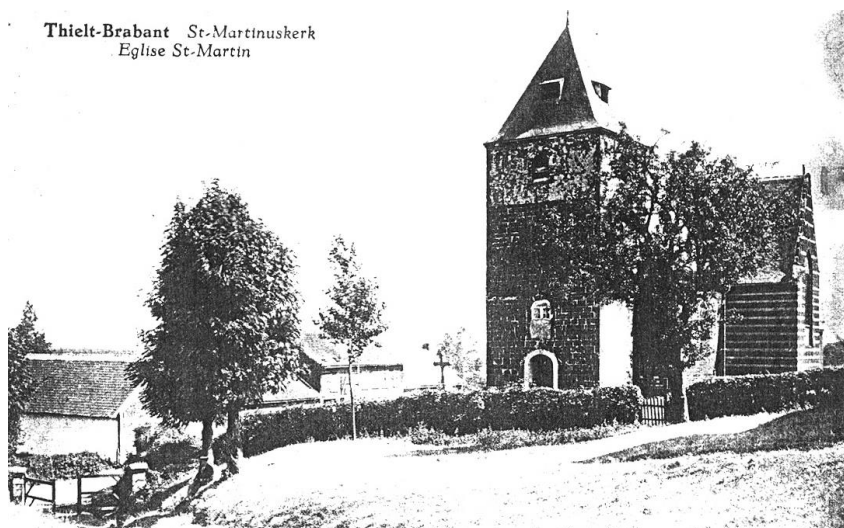
Afb. 3. Een Ansichtkaart uit de eerste helft van de 20^{ste} van de Sint-Martinuskerk met op de achtergrond de U-vormige hoeve nr. 18 met het woonhuis en de aanpalende graanmolen en haakse schuur (huidige nrs. 20 en 22) – Bron: www.erfgoedbank.tielt-winge.be.

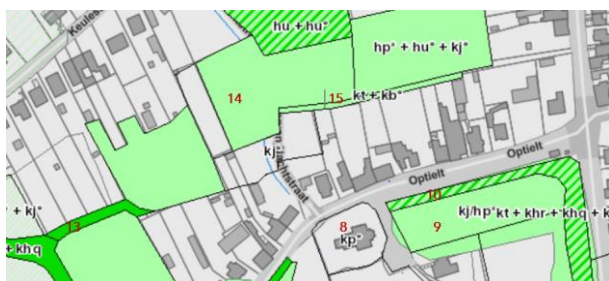
Afb. 4. De biologische waarderingskaart: nr. 15: biologisch waardevol: talud [kt] met bomenrij [kb-] – Bron: www.geopunt.be.

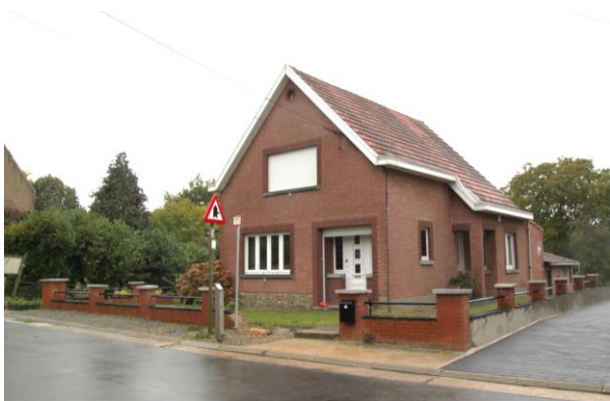
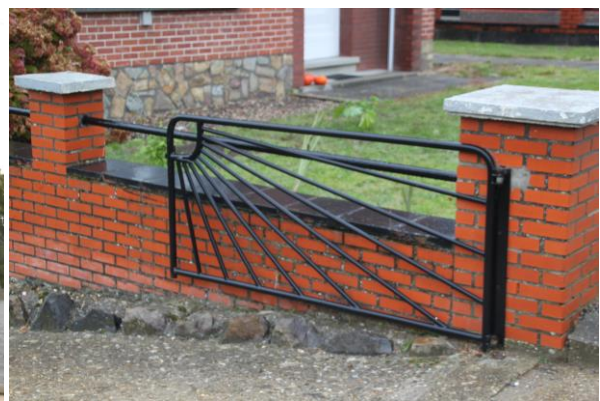
Afb. 2 en 3. De villa met origineel tuinmuurtje en het tijdstyperend buishek met zonmotief aan de oprit vóór de verbouwingswerken.

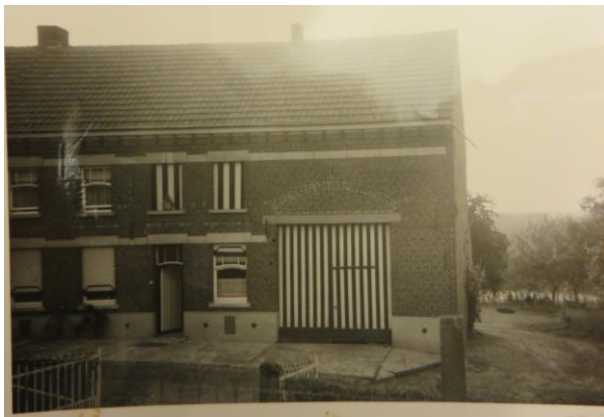
Afb. 2. Foto van 1963 met oorspronkelijke gevelordonnantie en schrijnwerk - Bron: Archief gemeente Tielt-Winge, bouw aanvraag Optielt 28 van 20-09-1963.

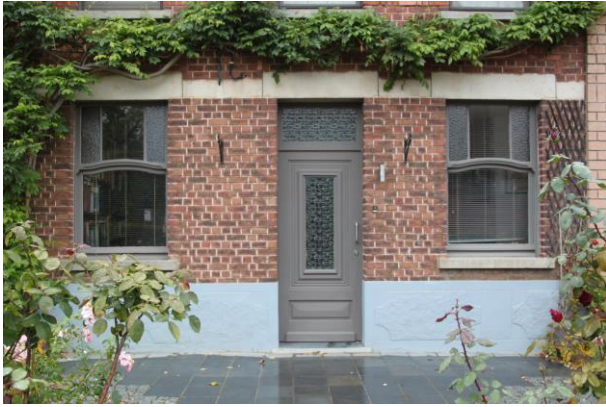
Afb. 4. Detail van het schrijnwerk, de vensters zijn nog origineel, de deur is vervangen.

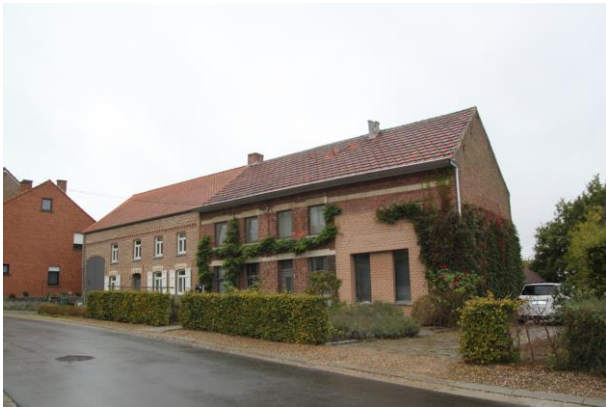
Afb. 5. Een zicht op de gekoppelde woningen nr. 24 (rechts) en nr. 26. Laatstgenoemde met verhoogde kroonlijsthoogte.

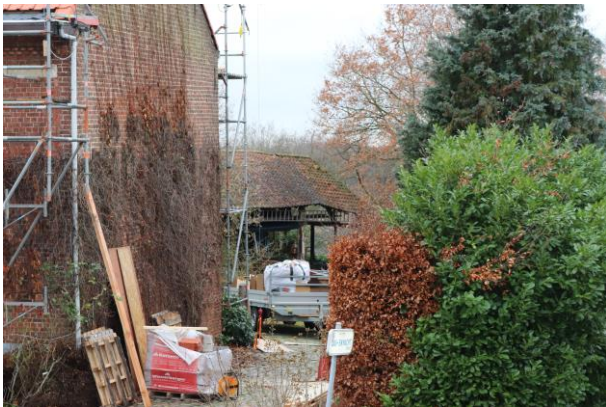
Afb.6. De deels opengewerkte schuur met pannen zadeldak.

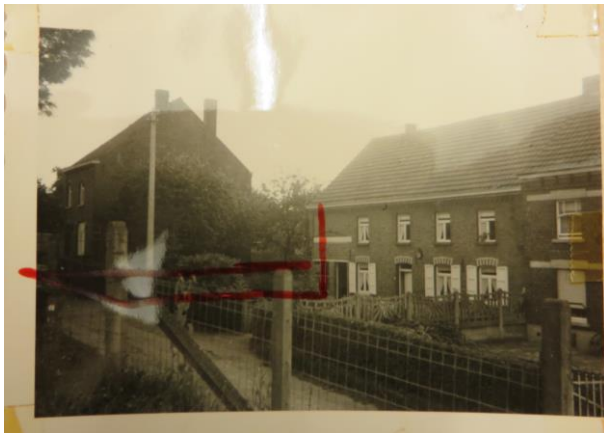
Afb. 2. Een foto van de woning in 1963 - Bron: Archief gemeente Tielt-Winge, bouwaanvraag Optielt 28 van 20-09-1963.

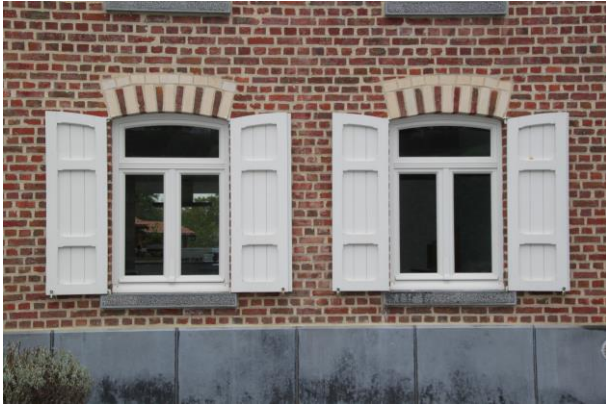
Afb. 4. Detail van het schrijnwerk vernieuwd naar voorgaand model.

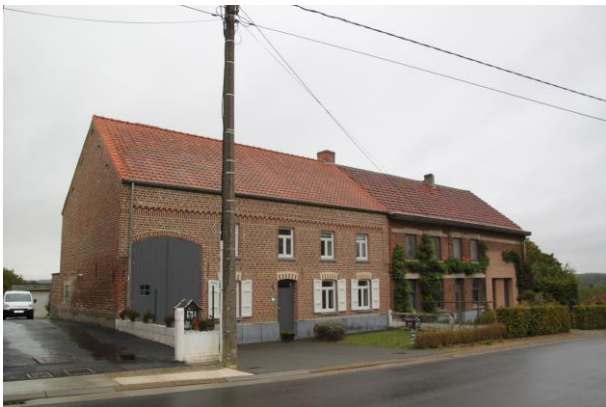
Afb. 5. Een zicht op de gekoppelde woningen nr. 24 (rechts) en 26 (links).

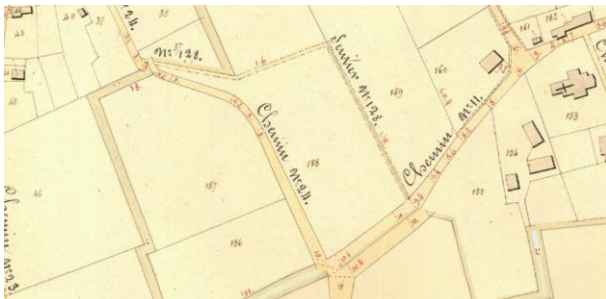
Afb. 1. Atlas der Buurtwegen, ca. 1841. Sentier n° 128: 'Kerkweg', Chemin n° 11: 'Thielt St-Martin' of de huidige straat Optielt en Chemin n° 24: 'Kaeybergstraet' – Bron: www.geo.onroerenderfgoed.be.

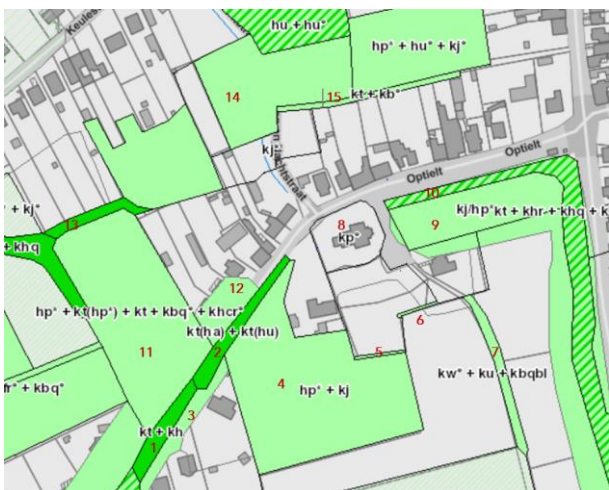
Afb. 3. De Biologische waarderingskaart: nr. 12: biologisch minder waardevol: talud met minder dichte bebouwing [ua] en nr. 13 achteraan het perceel: biologisch zeer waardevolle talud [kt] met houtkant [kh] – Bron: www.geopunt.be.

Concrete beheersmaatregelen voor kleine landschapselementen – zoals de waardevolle talud aan de achterzijde – zijn opgenomen in het algemeen deel, punt 5.3.4.

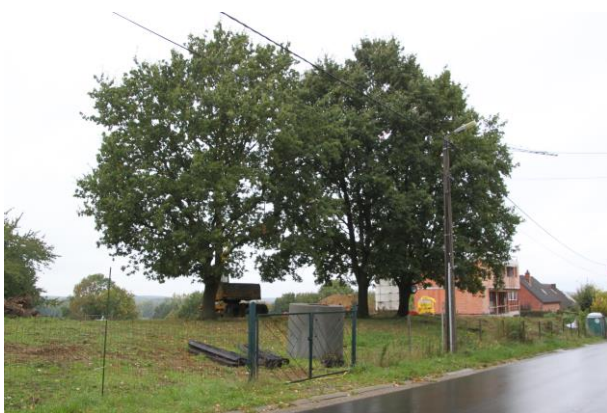
Afb. 4. Zicht op het glooiende perceel met ten westen van de nieuwbouw drie opgaande zomereiken die het tracé van de oude weg markeren – foto van oktober 2018.

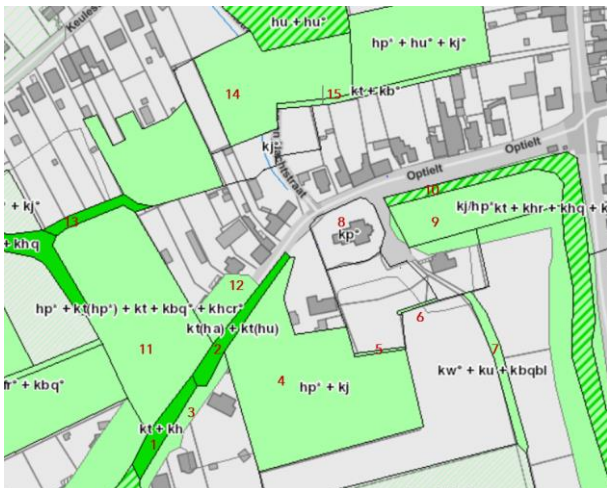
Afb. 5. De Biologische waarderingskaart: nr. 11: het perceel 208B, 208C en 285L staan gemarkeerd als biologisch waardevol: soortenrijk permanent cultuurgrasland [hp* met een bomenrij met dominantie van zomereik (*Quercus robur*) [kbq-], een houtkant met dominantie van meidoorn (*Crataegus* sp.) khcr- en een talud met soortenrijk permanent cultuurgrasland [kt(hp*)]. Nr. 13: achteraan het perceel een biologisch zeer waardevolle talud [kt] met houtkant [kh] – Bron: www.geopunt.be.

Het weideperceel 208C en de aanpalende weidepercelen 208B en 285L zijn samen met het talud aan de straatzijde als "biologisch waardevol" opgenomen op de biologische waarderingskaart (Beeldmateriaal, afb. 5). Zowel het waardevol soortenrijk permanent cultuurgrasland als de bomenrij van zomereik (*Quercus robur*) en de houtkant met meidoorn (*Crataegus* sp.) ter hoogte van de Kaebergstraat worden vermeld. Achteraan de percelen, ter hoogte van de verdwenen voetweg n° 128, bevindt zich een biologisch zeer waardevolle talud met houtkant waaronder hakhoutstoven van o.m. es.

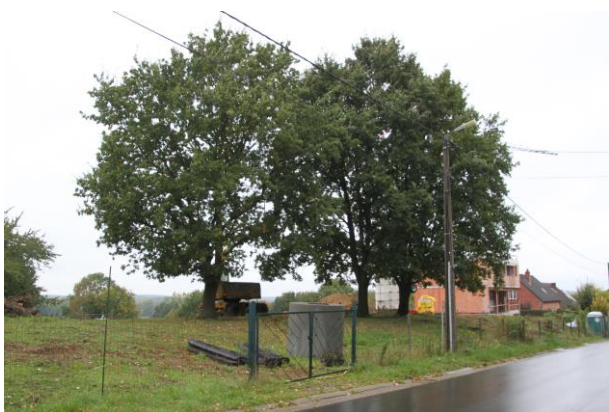
Afb. 4. Zicht op het glooiende perceel met ten westen van de nieuwbouw drie opgaande zomereiken die het tracé van de oude weg markeren.

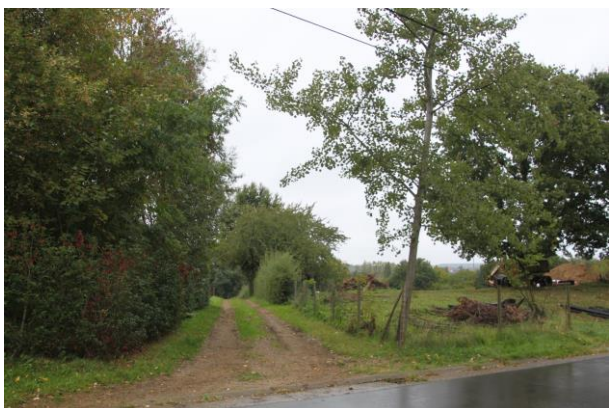
Afb. 5. De 'Kaebergstraet' (Chemin n° 24) bewaart nog gedeeltelijk een houtkant met dominantie van meidoorn.

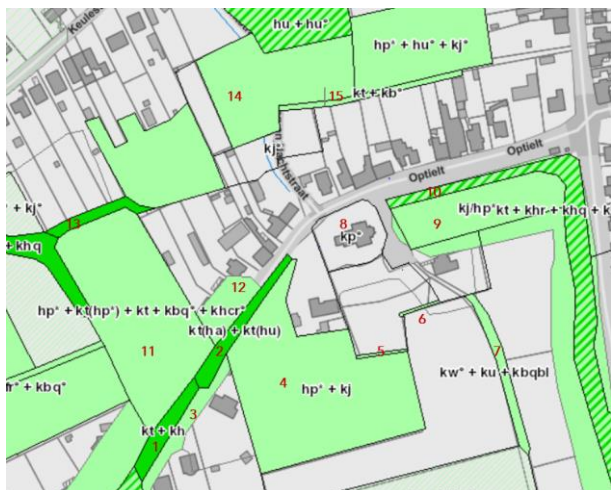
Afb. 5. De Biologische waarderingskaart: nr. 11: het perceel 208B, 208C en 285L staan gemarkeerd als biologisch waardevol: soortenrijk permanent cultuurgrasland][hp* met een bomenrij met dominantie van zomereik (*Quercus robur*) [kbq-], een houtkant met dominantie van meidoorn (*Crataegus* sp.) khcr- en een talud met soortenrijk permanent cultuurgrasland [kt(hp*)]. Nr. 13: achteraan het perceel een biologisch zeer waardevolle talud [kt] met houtkant [kh] – Bron: www.geopunt.be.

De desbetreffende percelen 208B en 285L en het aanpalende weideperceel 208c worden samen met de talud aan de straatzijde als "biologisch waardevol" opgenomen op de biologische waarderingskaart (Beeldmateriaal, afb. 5). Zowel het waardevol soortenrijk permanent cultuurgrasland als de bomenrij van zomereik (*Quercus robur*) en de houtkant met meidoorn (*Crataegus sp.*) ter hoogte van voetweg nr. 128 worden vermeld. Achteraan de percelen bevindt zich een biologisch zeer waardevolle talud met houtkant waaronder hakhoutstoven van o.m. es.

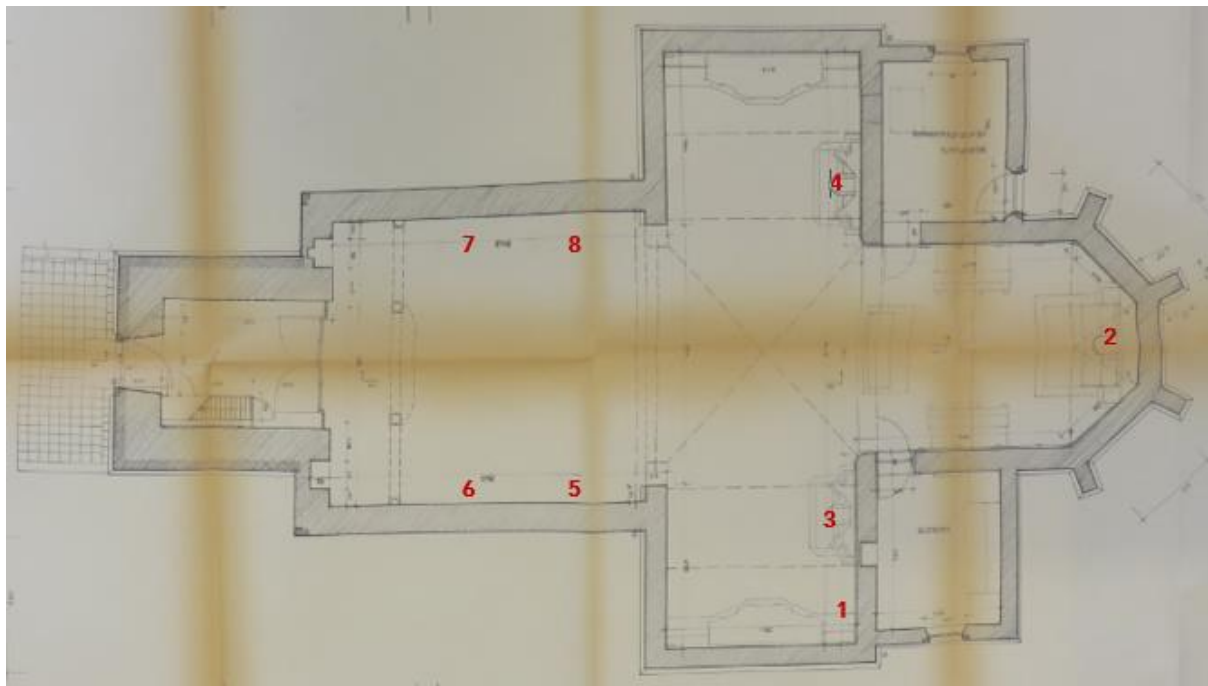
De cultuurgoederen gesitueerd in de Sint-Martinuskerk. Grondplan getekend door Ir. Lucas Van Herck – Bron: Leuven, archief Onroerend Erfgoed, restauratiedossier exterieur, 1986.
